Programma interventi di recupero di edilizia residenziale pubblica  
Del. G.R. n°49/20 del 05/12/2007

Lavori di recupero di n°18 alloggi in via Delle Ginestre nn. 6-8  
in comune di Sinnai

## PROGETTO DEFINITIVO-ESECUTIVO

## **RELAZIONE GENERALE**

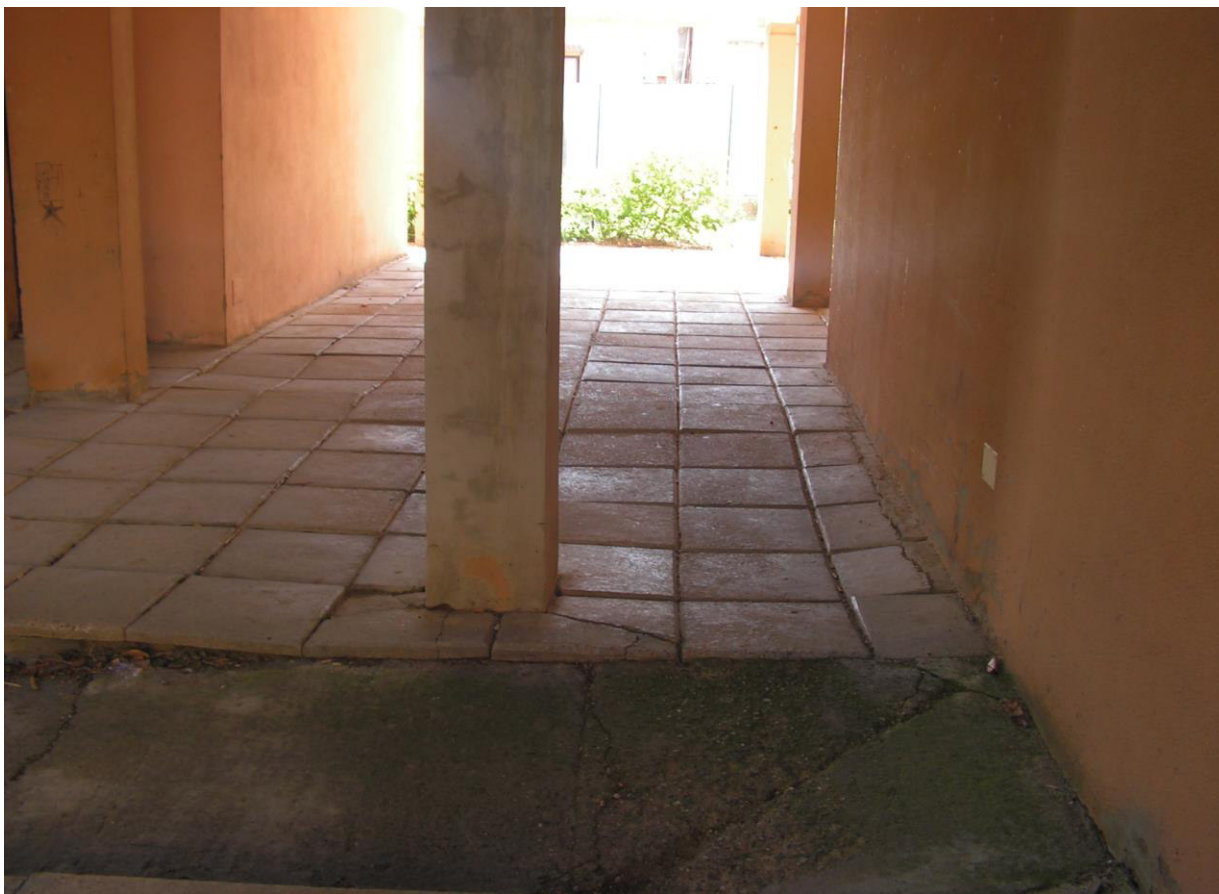
Nel civico 6, la pavimentazione in quadrotti di calcestruzzo si presenta incompleta, sconnessa e con difetti di planarità. Il soffitto, le murature delle cantine e dei vani tecnici presentano degradi dovuti a infiltrazioni idriche dai soprastanti alloggi.

Foto 3 – Civico 6: piano pilotis, pavimentazione lesionata

Verrà sostituita l'esistente ammalorata pavimentazione in quadrotti di cemento con pavimentazione pietrini di cemento.

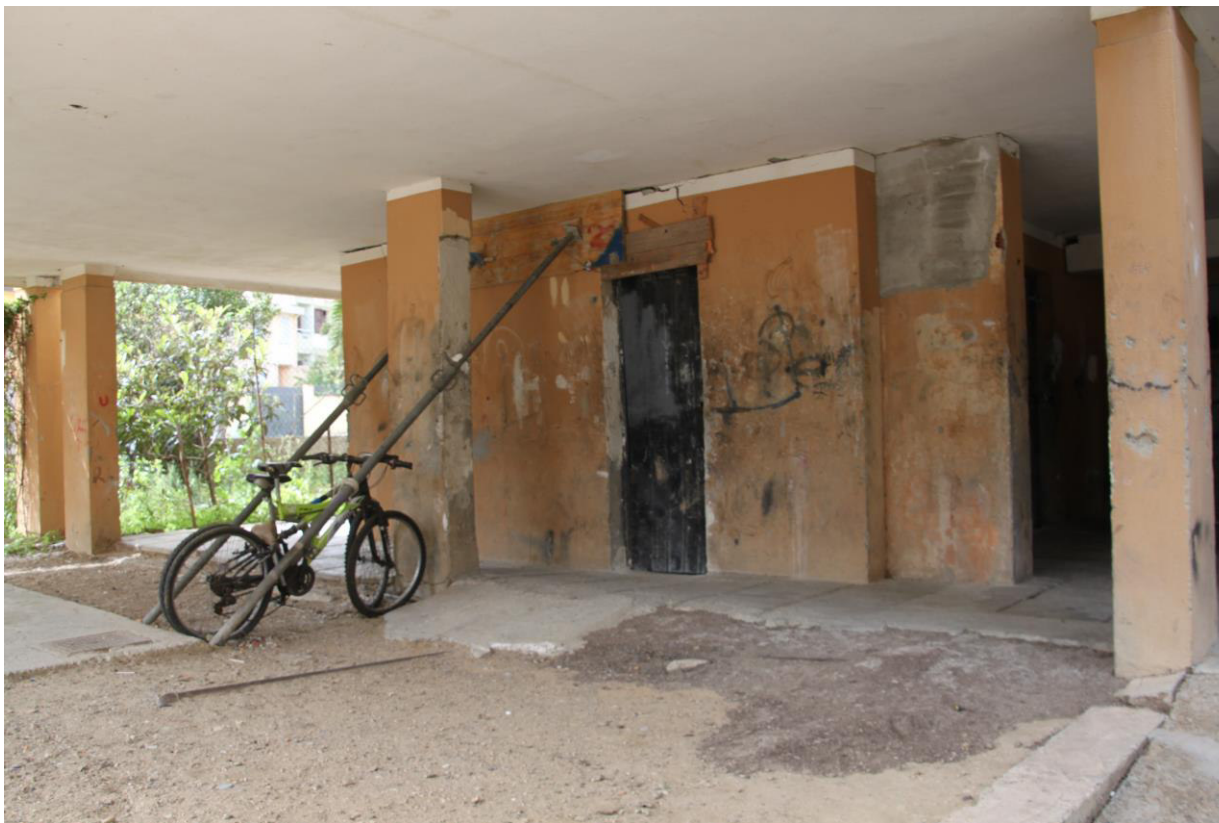
- Si rilevano evidenti dissesti di murature di alcune cantine (il cui accesso è impedito) dovuti a cedimenti dei piani di imposta delle murature medesime, per carenza o assenza di strutture di fondazione;
- Il portoncino d'ingresso è danneggiato al punto da essere inutilizzabile (danni consistenti agli elementi lignei dei telai, assenza di vetri e di serratura);
- Manca, in quanto rimosso, il citofono condominiale.

Nel piano pilotis del civico 8 sono situati vani cantina attualmente inagibili e con accesso fisicamente impedito, a causa di evidenti fenomeni di dissesto delle murature. Essi si manifestano con distacchi delle murature perimetrali delle cantine dal soprastante solaio di copertura del piano pilotis, che danno luogo a ampie fenditure sub-orizzontali, e con lesioni degli architravi delle porte di accesso.

Dato che le strutture portanti della palazzina non presentano lesioni particolari, si ritiene che i dissesti dei vani cantina non dipendano da tali strutture, ma siano dovuti a fenomeni locali.

Data la natura e la tipologia delle lesioni riscontrate, è altamente probabile che siano dovute a cedimenti delle strutture di fondazione dei vani cantina, presumibilmente non vincolate a quelle dell'intero stabile.

Foto 4 – Civico 8: piano pilotis, vani-cantina lesionati

Nel civico 8, verranno demoliti e ripristinati i vani cantina in dissesto per carenza o assenza di strutture di fondazione le quali, quindi, verranno rifatte (v. oltre, par. 5).

Nel presente progetto si prevederà, pertanto, il loro rifacimento, mediante la realizzazione di una trave continua di fondazione semplicemente appoggiata al suolo e non vincolata alle strutture del fabbricato.

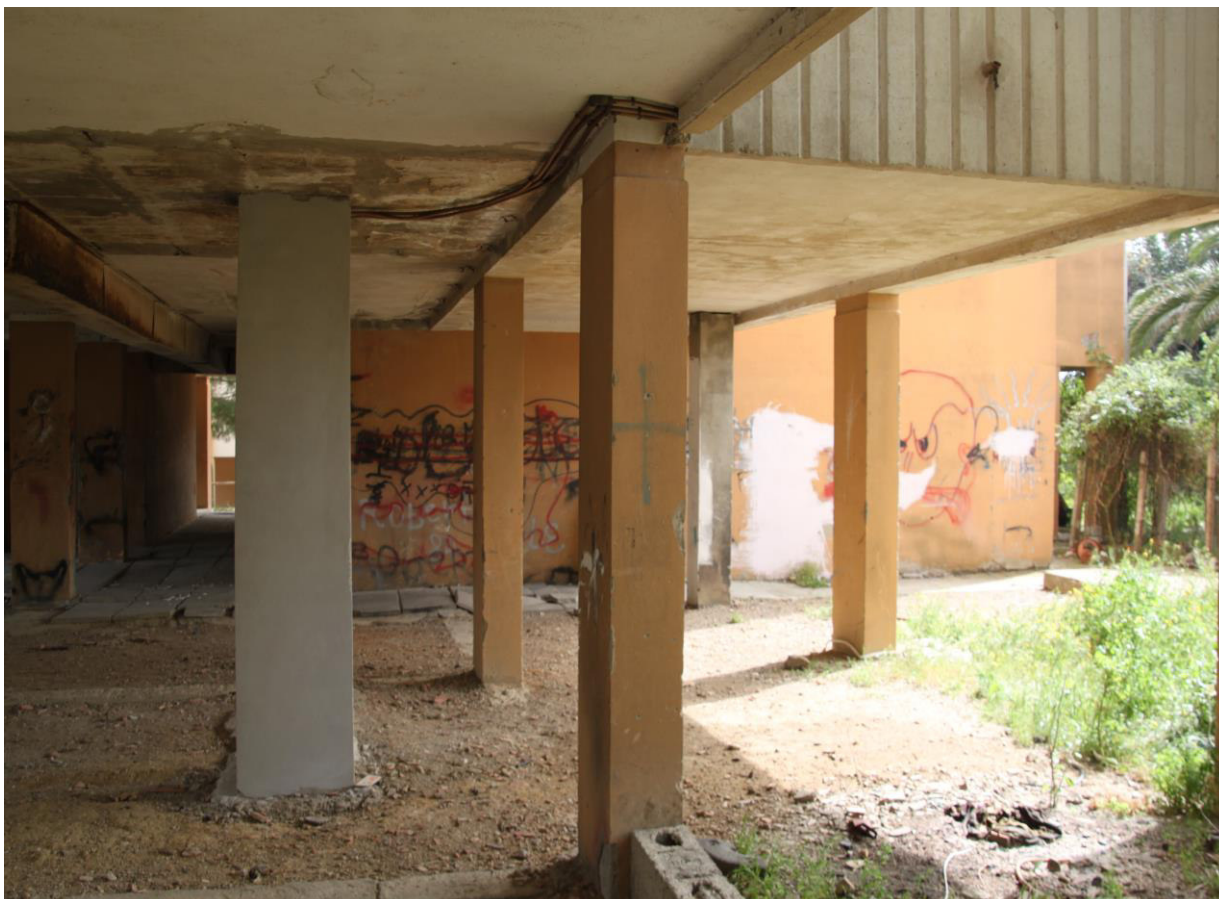
Il civico 8 presenta le stesse problematiche, ma in modo decisamente più accentuato. Inoltre:

Foto 5 – Civico 8: piano pilotis, pavimentazione e intradosso solaio degradati

Le pareti, dopo revisione e ripristino degli intonaci deteriorati, verrà tinteggiata. Si procederà dapprima alla carteggiatura delle superfici e, quindi, previa apposizione di apposito primer aggrappante, alla loro tinteggiatura con pittura silossanica. Questa, come noto, presenta elevate prestazioni e peculiarità quali elevate proprietà idrofughe, capacità di proteggere i manufatti dalla pioggia battente e da ambienti aggrediti da aerosol marini e, nel contempo, presenta elevate caratteristiche di traspirabilità, lasciando "respirare" il supporto murario in maniera naturale.

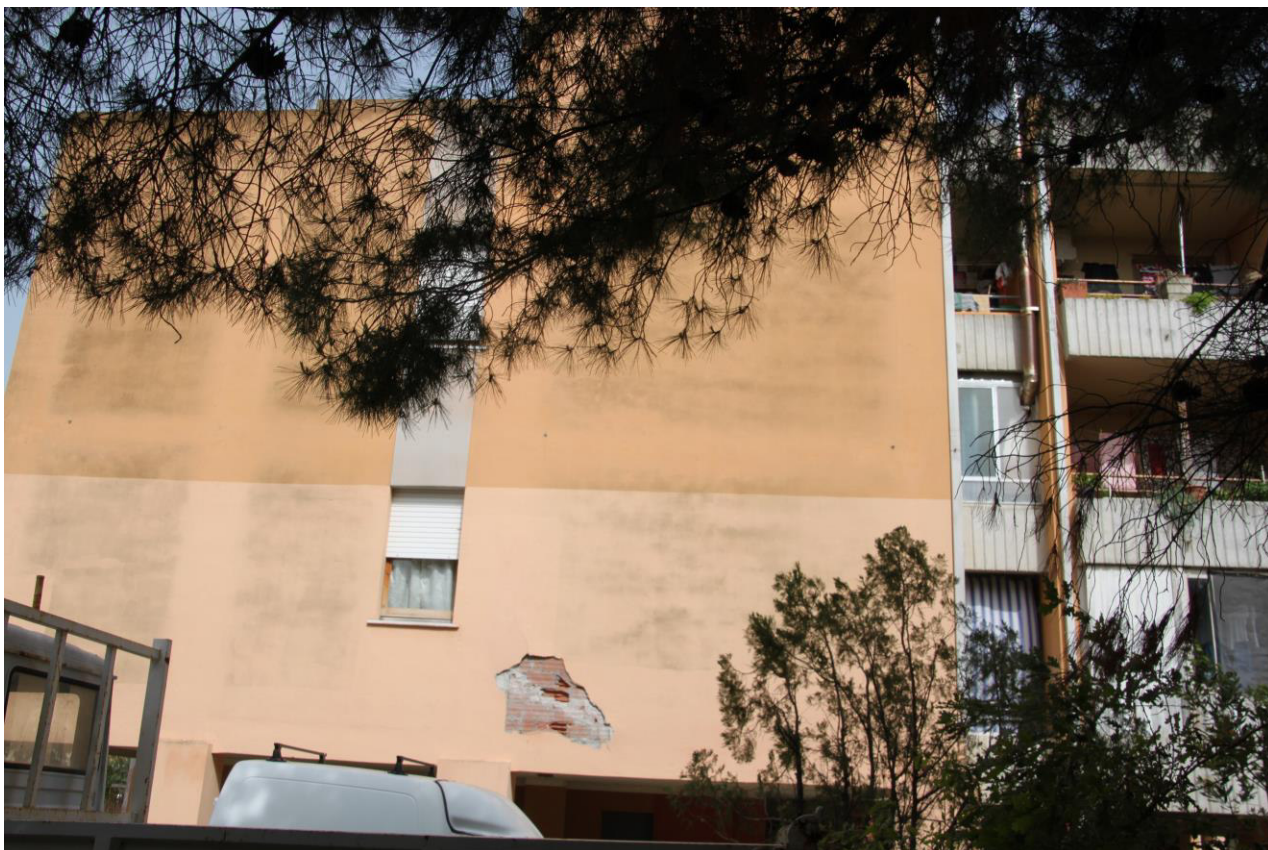
Le tinteggiature presentano segni di vetustà, ma non tali da giustificare interventi di rifacimento integrale.

Foto 6 – civico 6, vista da ovest con facciata ammalorata

Verranno rimossi e sostituiti i discendenti pluviali con annessi pezzi speciali.

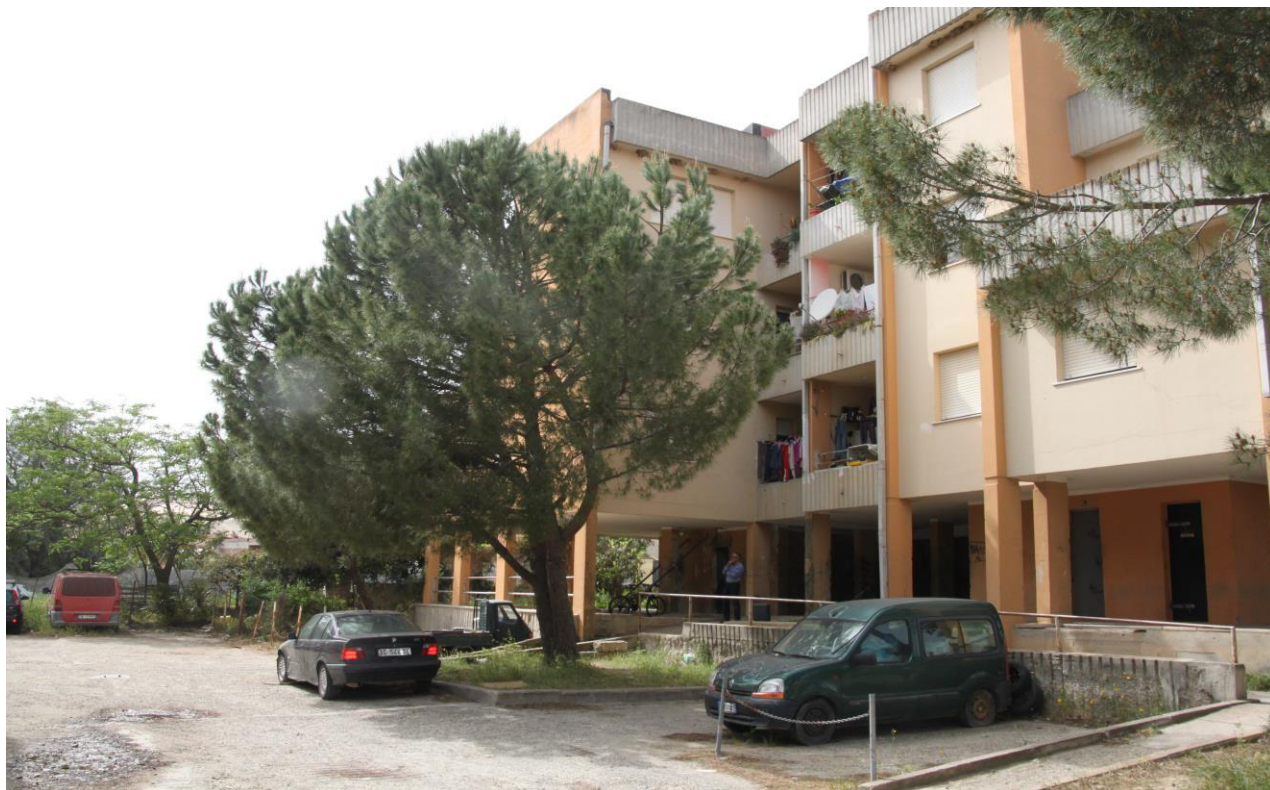
Gli spazi ricompresi tra i due fabbricati sono adibiti per lo più a parcheggi e alle relative aree di manovra. Sono costituiti da massetto di calcestruzzo armato, con evidenti dissesti e ammaloramenti. In particolare, in ampie zone il calcestruzzo si è distaccato al punto da porre in luce la rete elettrosaldata di armatura; le conseguenti ormaie sono aree di ristagno di acque meteoriche.

Foto 7 – piazzale tra i due fabbricati

In questo intervento si prevede la rimozione dell'esistente pavimentazione ammalorata, e la sua sostituzione con una sovrastruttura composta da 15 cm di fondazione in misto granulare, e

pavimentazione carrabile in masselli autobloccanti di calcestruzzo allettati su uno strato di 5 cm di sabbia.

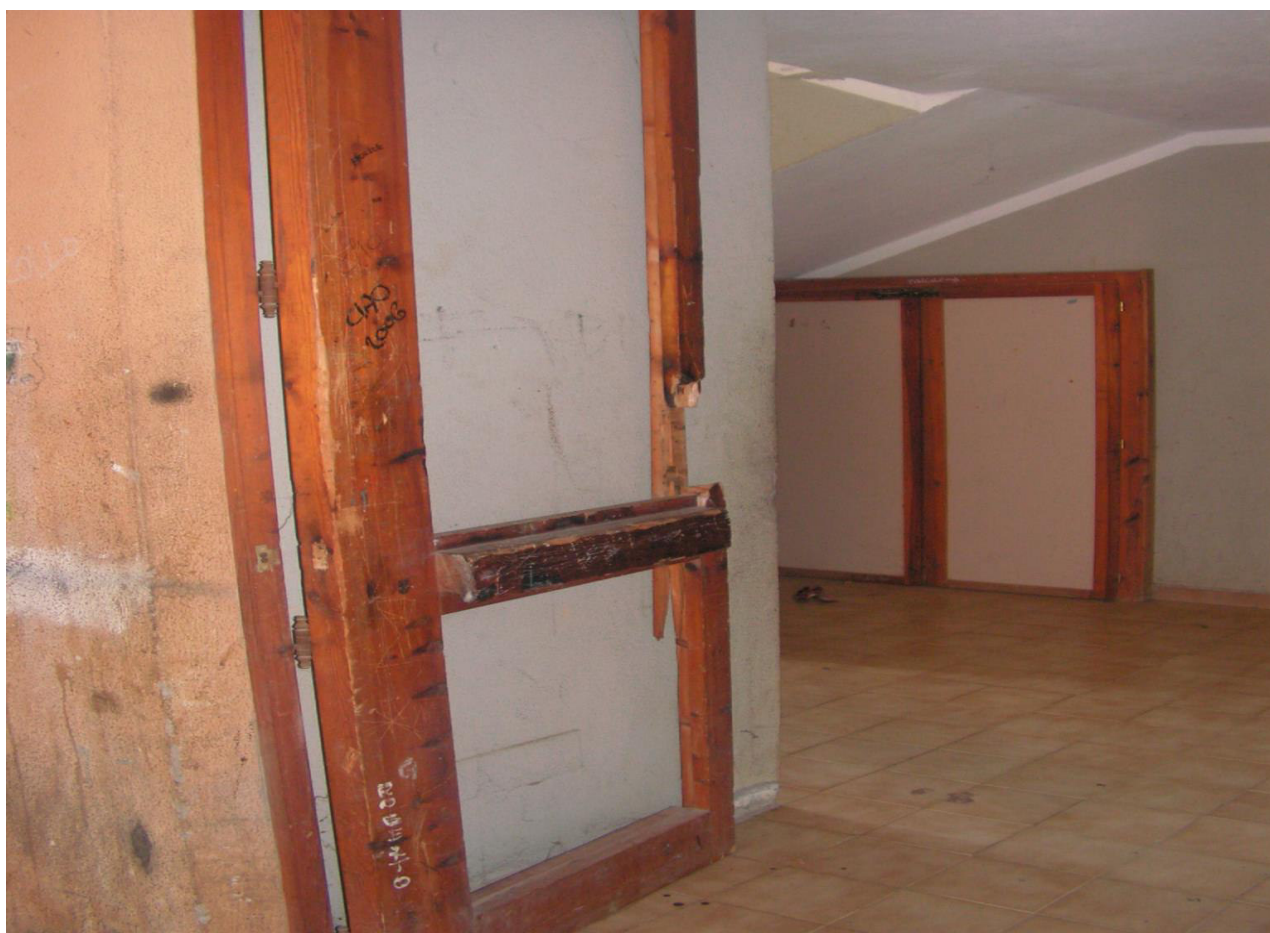
Foto 8 – Civico 8, portoncino d'ingresso

- alla revisione degli intonaci deteriorati, mediante rimozione con spicconatura di quando irrimediabilmente ammalorato, e rifacimento;
- alla sostituzione del portoncino di ingresso con uno identico al preesistente;
- alla ripristino della funzionalità delle finestre;
- alla completa tinteggiatura;
- alla reinstallazione di un centralino citofonico.

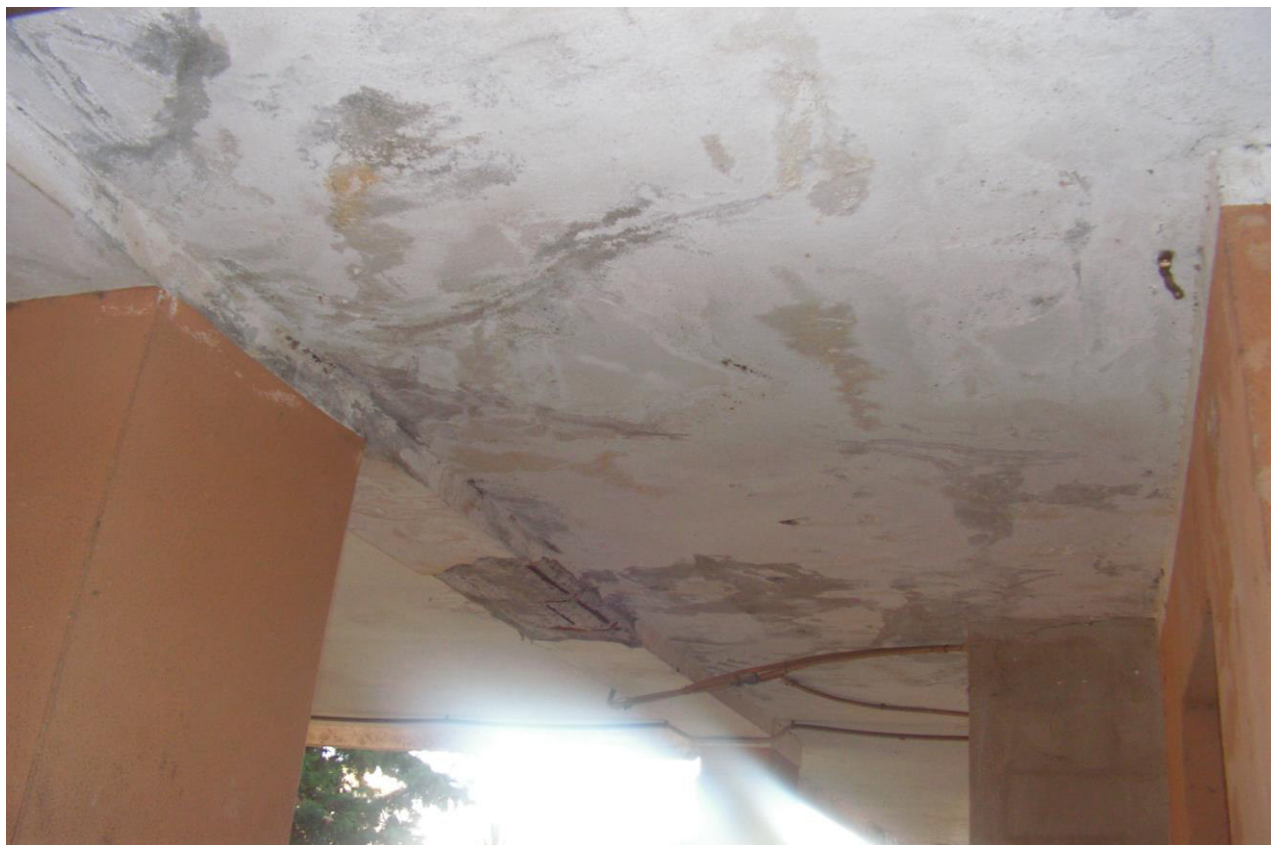
Foto 9 – Civico 8, ammaloramento intradosso solaio piano pilotis

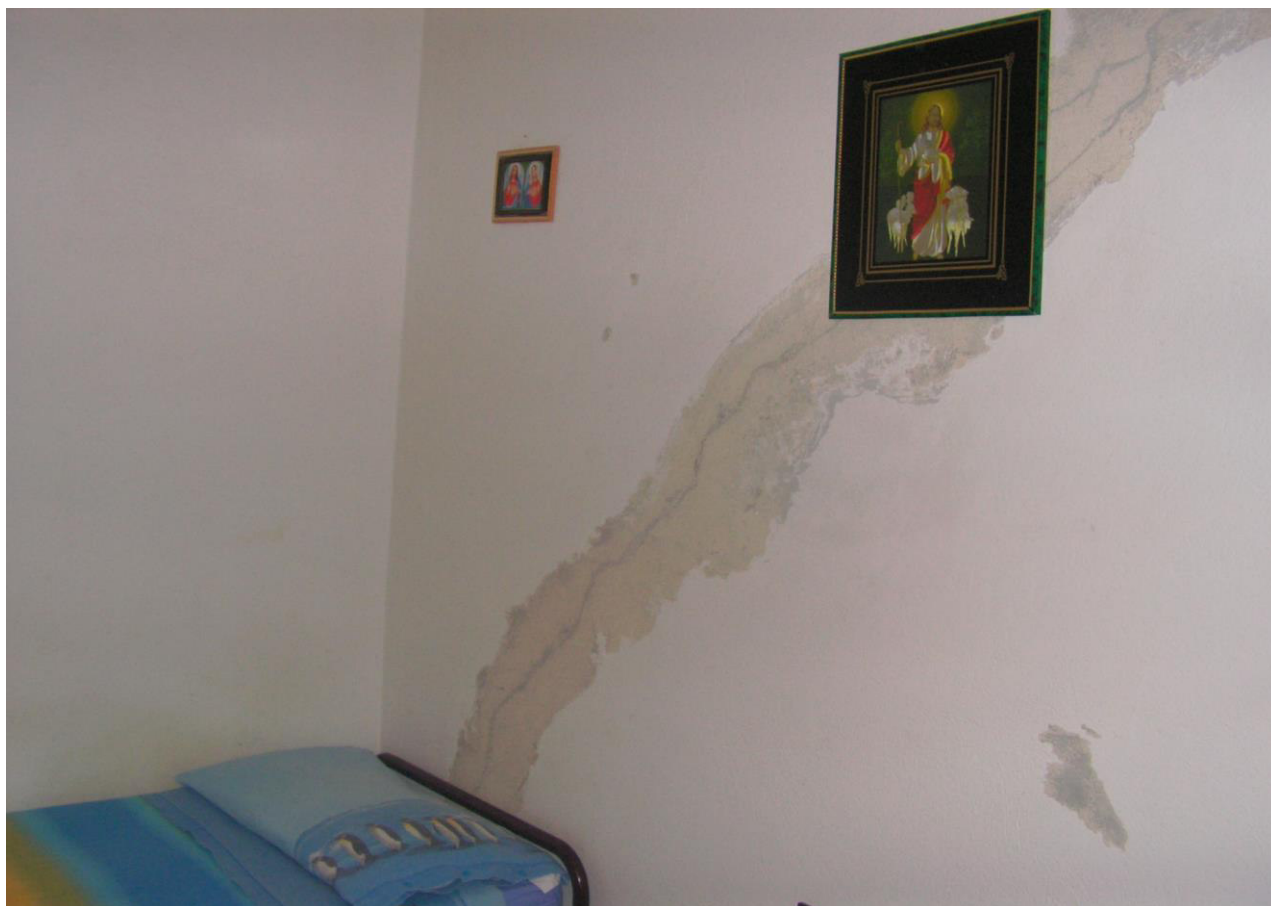
In molti alloggi, specie nel civico 8, si rilevano lesioni nelle murature dovute a assestamento del terreno di fondazione. I fenomeni di dissesto, benché non esauriti, non giustificano interventi di consolidamento delle fondazioni o del terreno d'imposta.

Foto 10 – esemplificazione di lesione da assestamento di terreno di fondazione da sarcire

Non essendo esauriti i fenomeni di consolidamento dei terreni di fondazione, le lesioni delle murature vengono sigillate mediante loro sarcitura, previa revisione e rifacimento degli intonaci in loro prossimità, rimozione del materiale in distacco o comunque ammalorato, accurata pulizia, rifacimento dell'intonaco con malta antiritiro previo posizionamento di rete in fibra di vetro, avente la funzione di armatura in grado di controllare eventuali futuri tendenze alla riapertura delle lesioni.

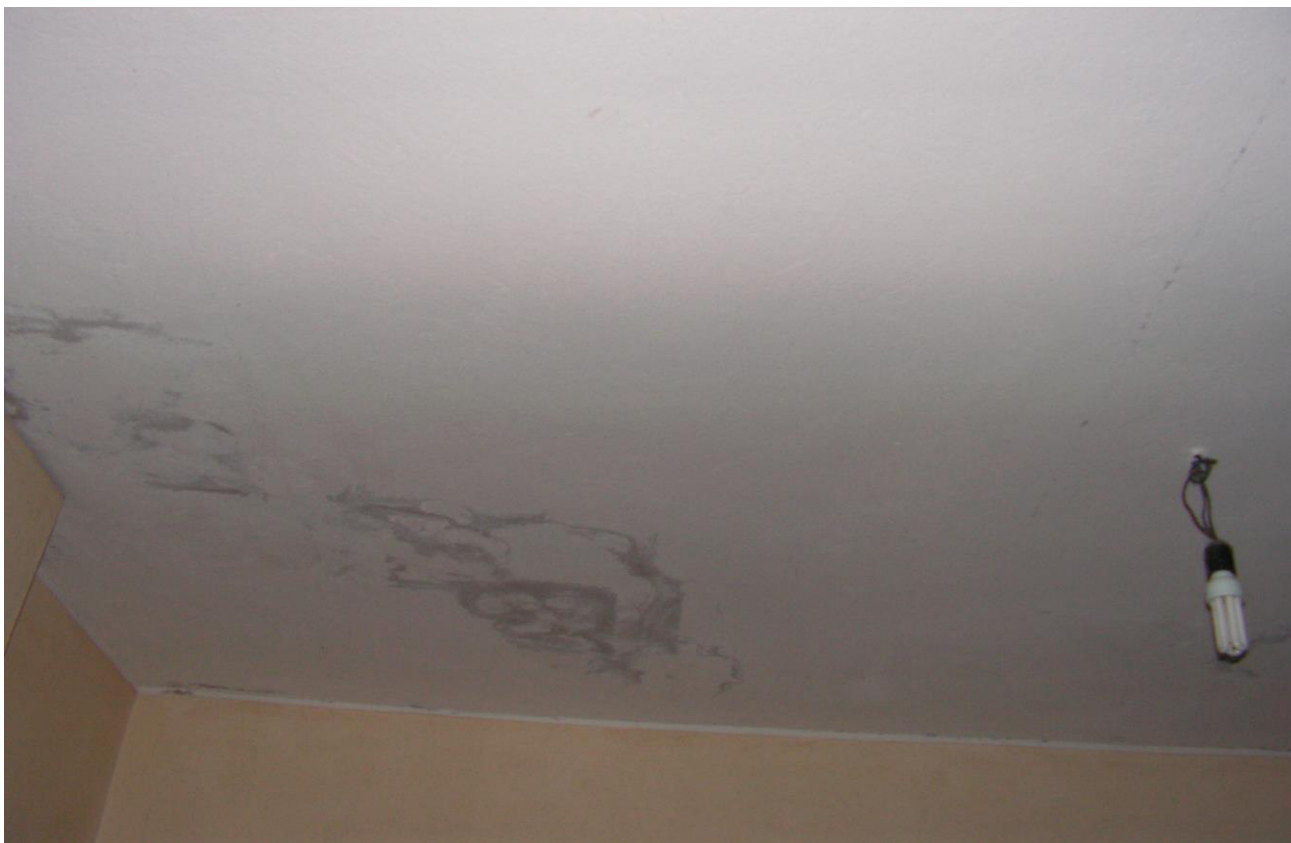
Foto 11 – esemplificazione di ammaloramento di intonaci e tinteggiature interne

Oltre alla revisione con ritinteggiatura delle circoscritte zone in cui gli intonaci sono ammalorati, si procederà al rifacimento dei bagni, comprendente le seguenti lavorazioni: rimozione degli apparecchi igienico sanitari, disfacimento dei rivestimenti, rimozione di tutte le tubazioni esistenti, realizzazione sottotraccia dell'impianto idrico-sanitario e dell'impianto elettrico, rivestimento dei pavimenti e delle

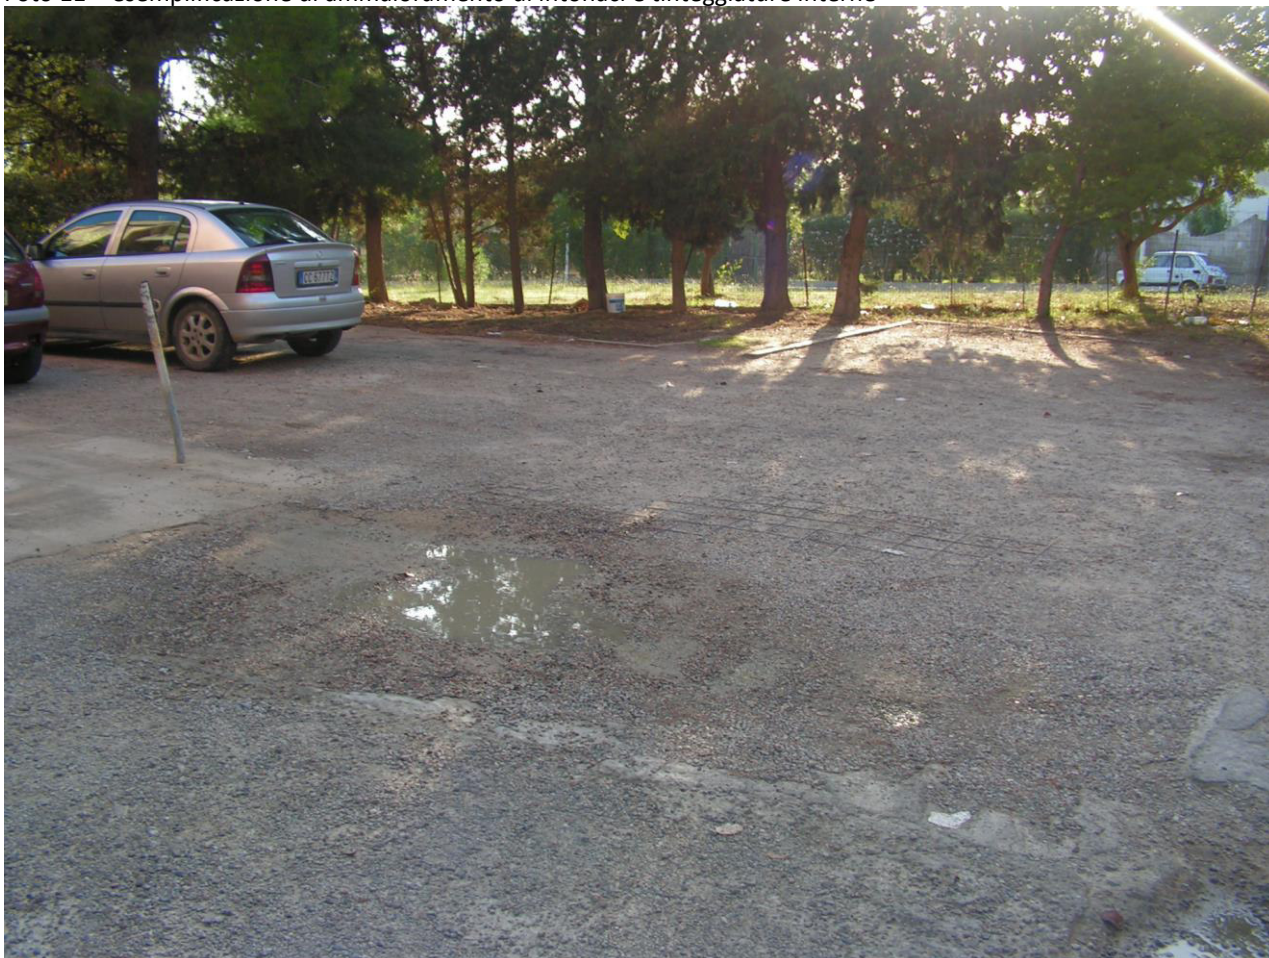
Come detto, essa è realizzata con massetto in conglomerato cementizio armato con rete elettrosaldata. Si presenta con evidenti difetti di planarità, buche, ormaie, dovuti ad asportazione per usura del conglomerato superficiale, tale da porre in luce in più punti l'armatura. Ciò causa, tra l'altro, ristagni di acque meteoriche.

Foto 12 – area carrabile ammalorata tra i due fabbricati
