azienda regionale per l'edilizia abitativa  
azienda regionale pro s'edilizia abitativa

Lavori di recupero di n°13 alloggi in via Dei Glicini nn. 11-17  
in comune di Villaputzu

## PROGETTO DEFINITIVO-ESECUTIVO

## **RELAZIONE GENERALE**

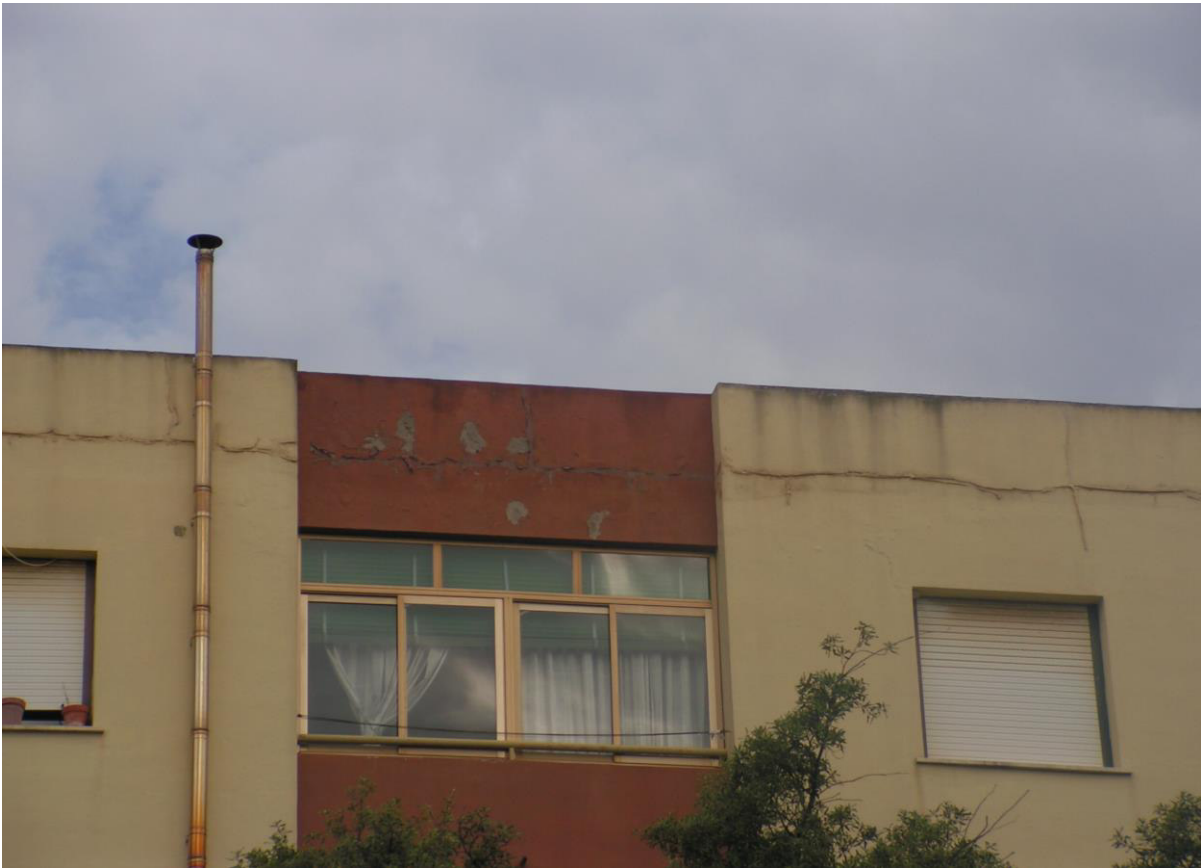
In corrispondenza della base dei parapetti delle terrazze, quasi dappertutto sono presenti lesioni orizzontali, di diversa ampiezza, attraverso le quali l'acqua meteorica si infiltra in alcuni alloggi, causando ristagni e formazione di muffe all'interno degli stessi.

Foto 5 – particolare lesioni orizzontali parapetto terrazza da sarcire

Per quanto riguarda le pareti esterne, si prevede anzitutto la sarcitura delle lesioni orizzontali in prossimità dei parapetti delle terrazze, previa revisione e rifacimento degli intonaci in loro prossimità, rimozione del materiale in distacco o comunque ammalorato, accurata pulizia, rifacimento dell'intonaco con malta

antiritiro previo posizionamento di rete in fibra di vetro, avente la funzione di armatura in grado di controllare eventuali futuri tendenze alla riapertura delle lesioni.

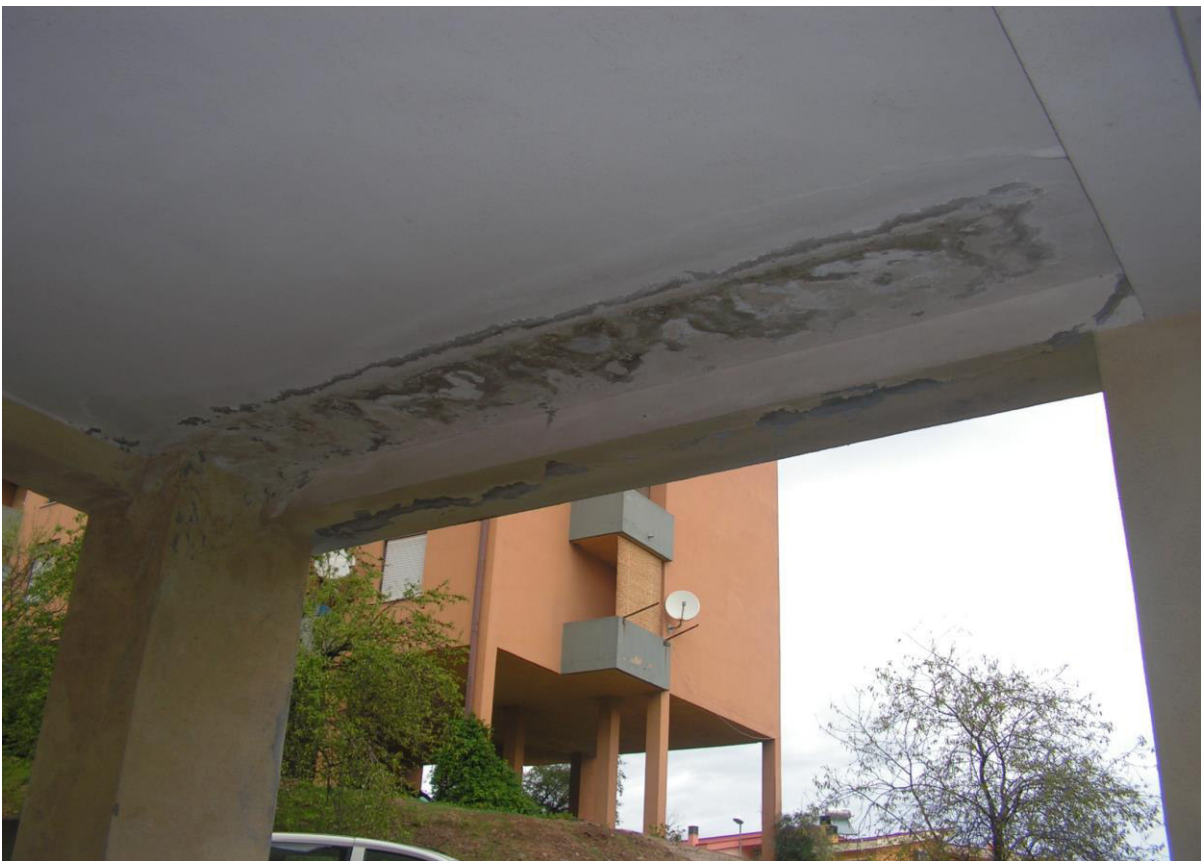
I soffitti dei piani pilotis degli stabili con nn. civici 11 e 17 presentano estese tracce di ristagni d'acqua, con ammaloramento di intonaci e distacchi di tinteggiature, dovuti a malfunzionamenti degli impianti idrico-sanitari che si trovano nei soprastanti piani primi.

Foto 6 – deterioramento intonaci e tinteggiature estradosso piano pilotis civico 17

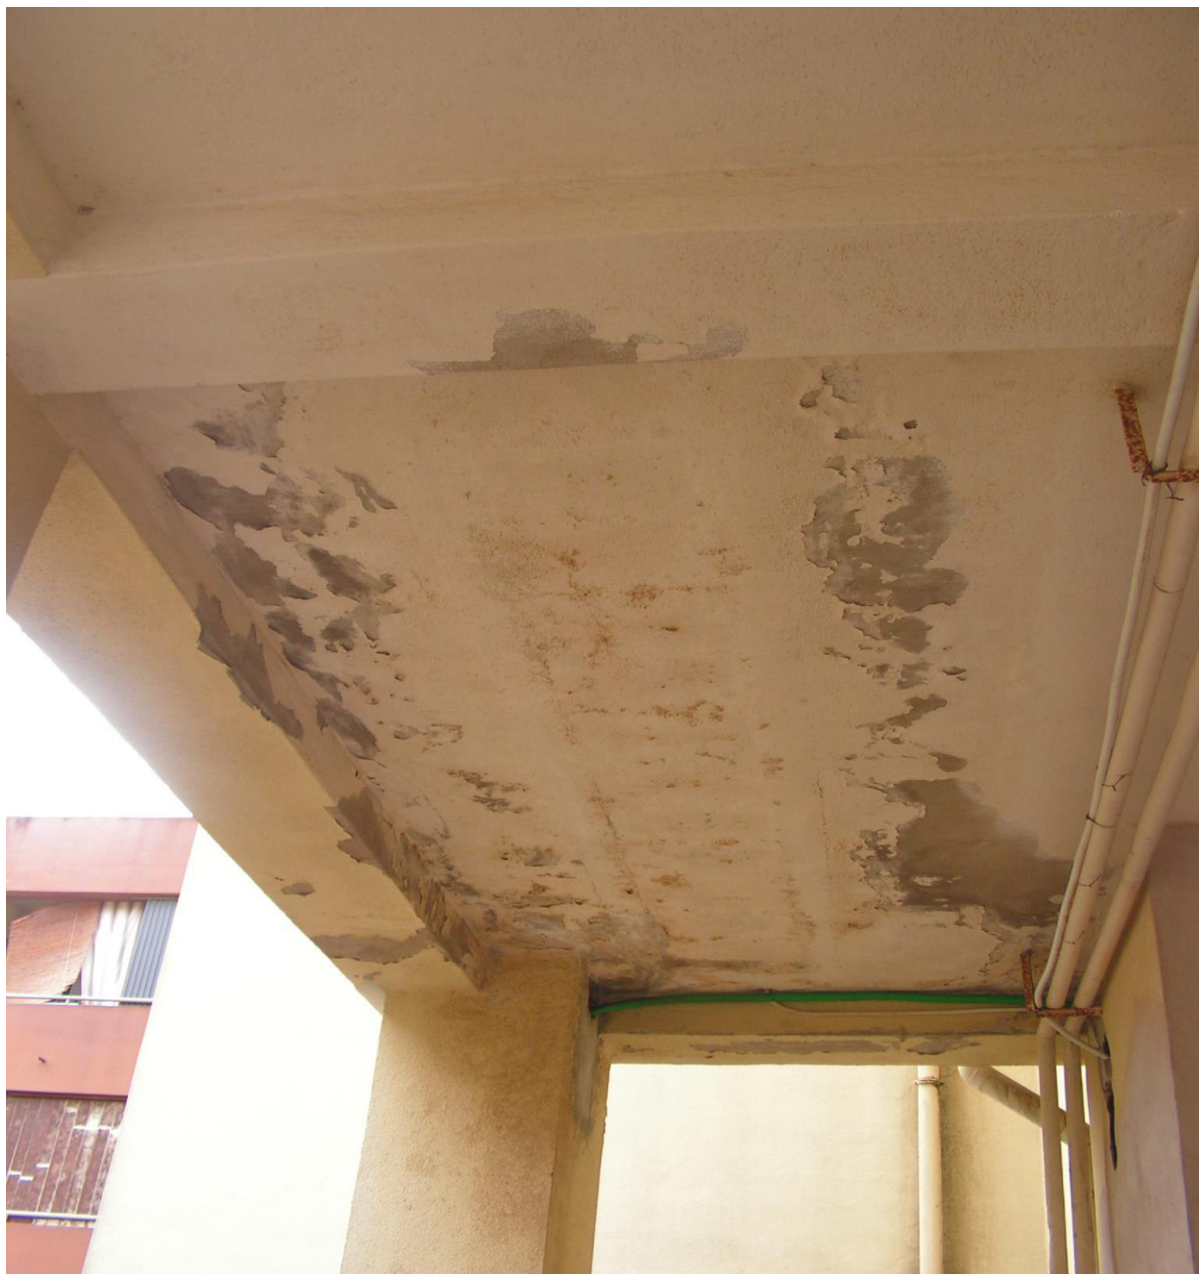
Foto 7 – deterioramento intonaci e tinteggiature estradosso piano pilotis civico 11

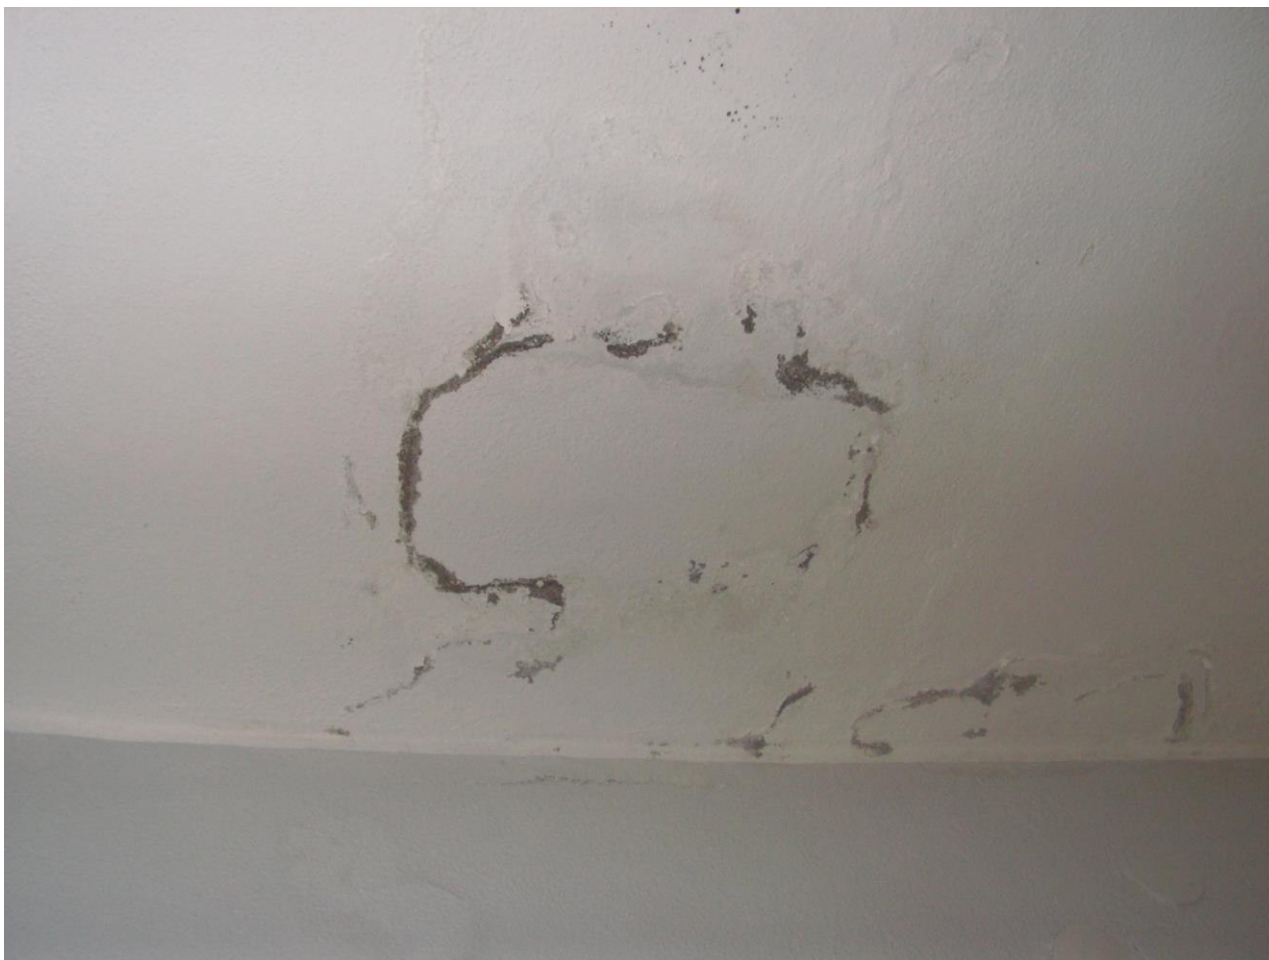
In casi limitati, si sono riscontrate tracce di circolazioni idriche anomale, dovute a perdite degli impianti o da infiltrazioni di acque meteoriche dall'esterno; esse causano ammaloramenti di intonaci e tinteggiature.

Foto 8 – esemplificazione di ammaloramento di intonaci e tinteggiature interne

Oltre alla revisione con ritinteggiatura delle circoscritte zone in cui gli intonaci sono ammalorati, si procederà al rifacimento dei bagni e dei servizi, comprendente le seguenti lavorazioni: rimozione degli apparecchi igienico sanitari, disfacimento dei rivestimenti, rimozione di tutte le tubazioni esistenti, realizzazione sottotraccia dell'impianto idrico-sanitario e dell'impianto elettrico, rivestimento dei pavimenti e delle pareti in gres porcellanato, tinteggiatura delle pareti restanti e dei soffitti ed infine posa in opera dei sanitari con relative rubinetterie ed accessori.
