Programma di Interventi di recupero di edilizia residenziale  
pubblica G.R. n°49/20 del 05/12/2007

Lavori di recupero di n°16 alloggi in viale Rinascita nn.10-32  
e in via Del Lavoro nn.2-20  
Comune di Villamar

## PROGETTO DEFINITIVO - ESECUTIVO

## **RELAZIONE GENERALE**

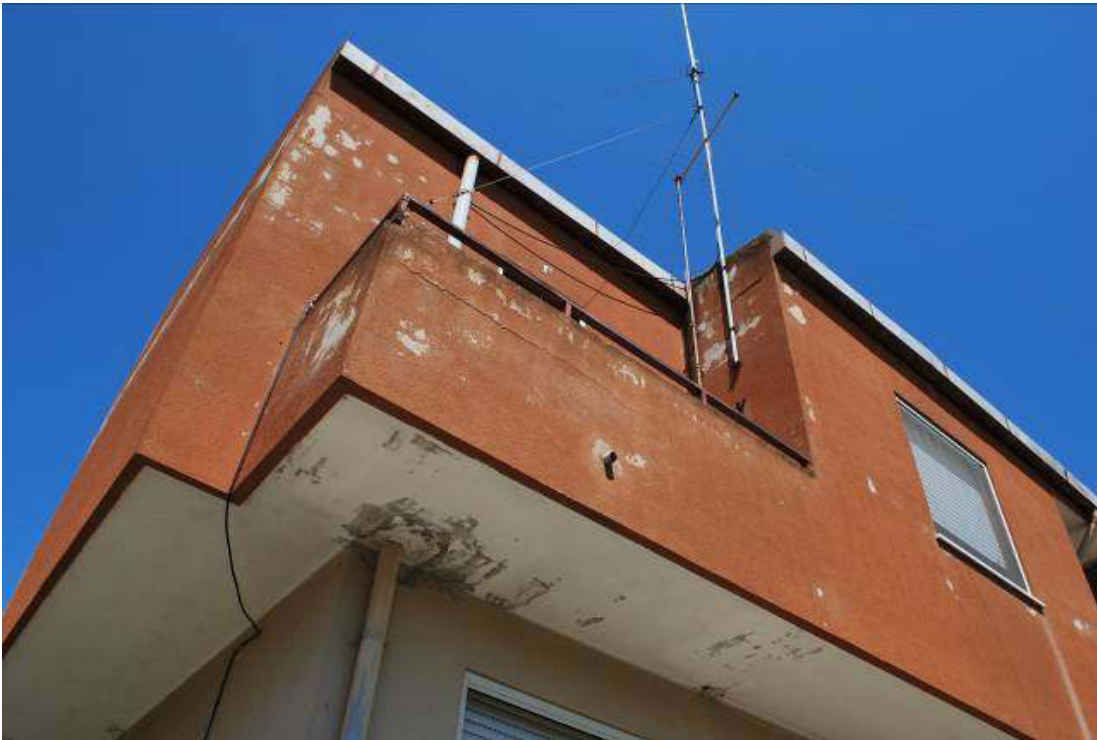
Le pareti esterne appaiono in buone condizioni generali, ad esclusione di alcune filature oggetto di infiltrazione di acqua piovana all'interno degli ambienti e della pavimentazione dei balconi, i quali presentano tutti i medesimi problemi di infiltrazione di acqua dovuta alla scarsa impermeabilizzazione e errata pendenza degli stessi.

Figura 6 – Particolare degrado balconi

La tipologia delle unità abitative a 2 piani fuori terra presenta un balcone per ogni unità, il quale richiede urgenti interventi di ripristino. Si prevede perciò il completo smantellamento della pavimentazione esterna, la posa di una nuova membrana impermeabilizzante e la successiva messa in posa di una nuova pavimentazione esterna.

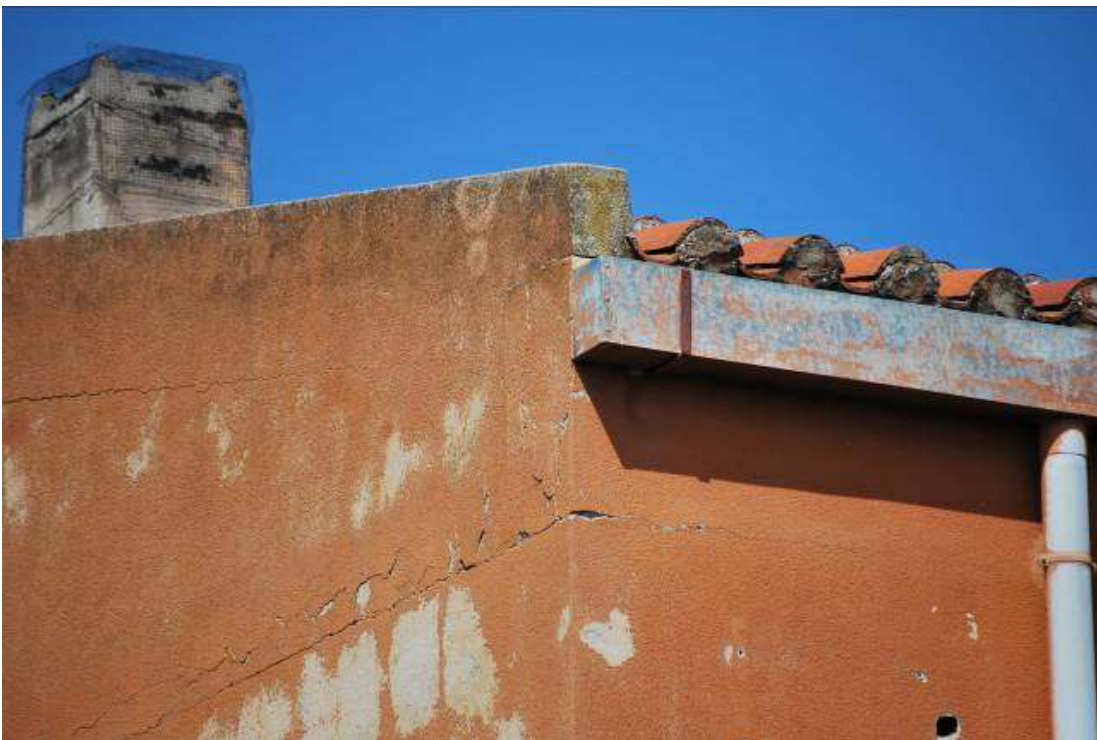
sostituzione delle gronde, le quali non essendo più in grado di garantire l'impermeabilità, producono delle sgradevoli infiltrazioni sulla muratura esterna e in alcuni casi questa si protrae fino agli ambienti interni.

Figura 7 – Particolare gronda

L'intervento prevede il ripristino dei copriferri dei cornicioni ammalorati, previo smontaggio della gronda esistente, mediante spicconatura di tutte le parti non completamente salde alla restante parte strutturale.

L'ultima operazione sarà la messa in opera di un nuovo canale di gronda posto in opera in aderenza al cornicione evitando le perdite idriche dalla copertura.

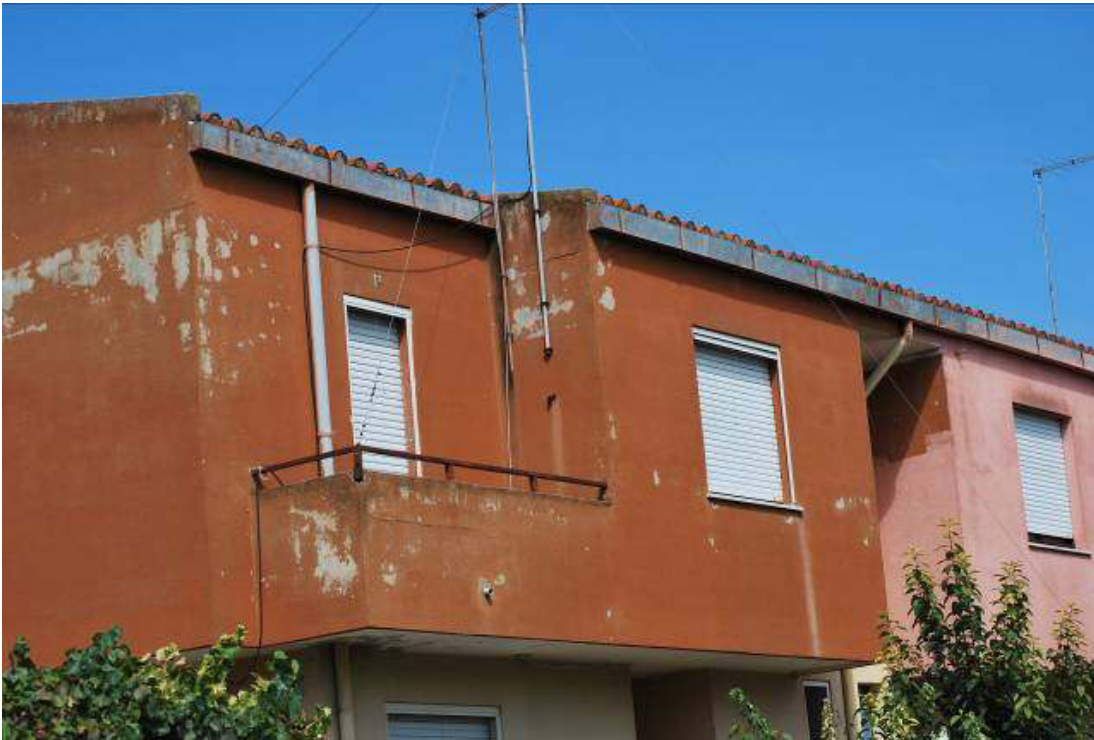
Figura 8 – Particolare balconi

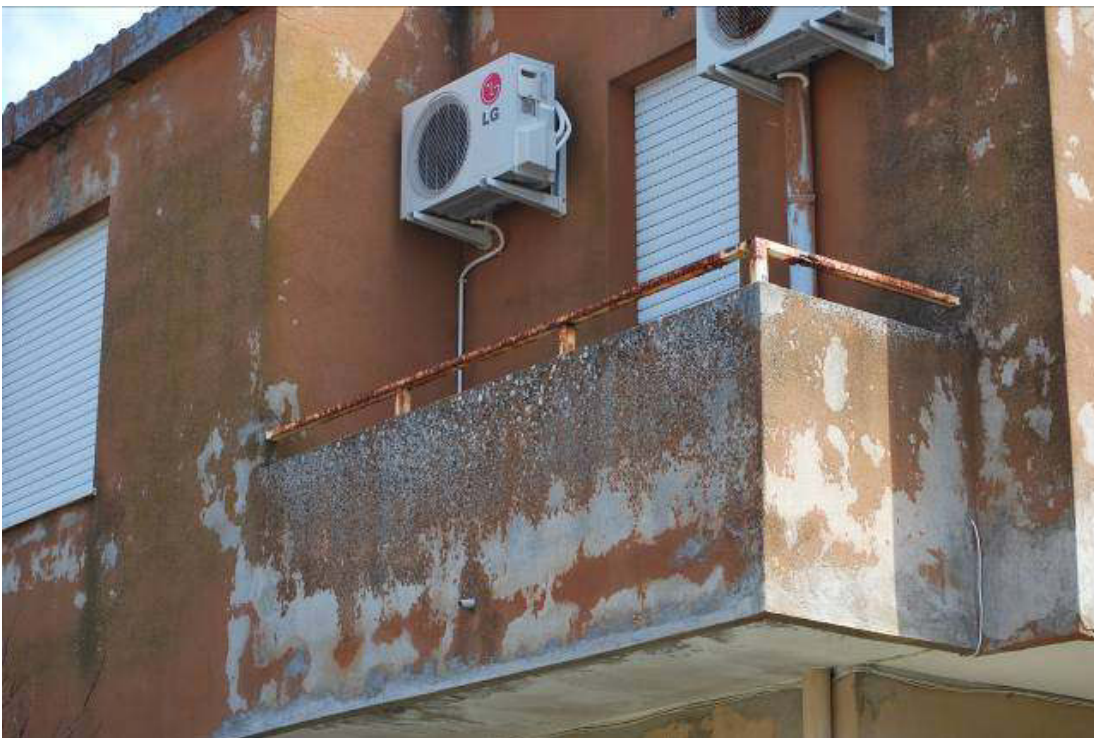
L'intervento prevede il completo smontaggio dell'attuale ringhiera di ferro, completamente ossidata, e la sostituzione con una fila di blocchi di laterizio opportunamente disposti con il successivo intonaco e

Figura 9 – Particolare degrado balconi e parapetto metallico

tinteggiatura. Il lavoro verrà concluso con la disposizione di una cimasa di coronamento e protezione del parapetto del balcone contro gli agenti atmosferici.

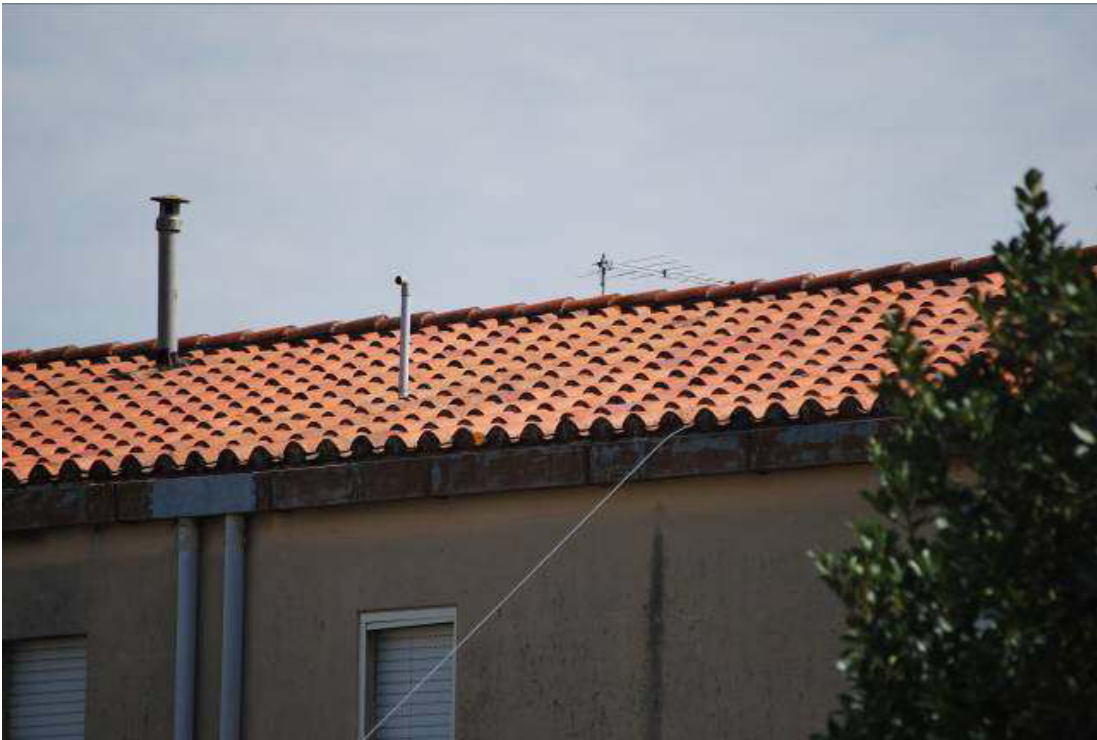
Le coperture realizzate a coppi e canali non hanno bisogno di manutenzione se non ordinaria, ad esclusione dell'intervento di sostituzione delle gronde che, essendo murate alla copertura stessa, necessitano di un preventivo smontaggio di almeno la prima fila di coppi e canali.

Figura 10 – Particolare copertura

Successivamente si provvederà allo smontaggio di una parte di copertura a ridosso del canale di gronda da sostituire, alla realizzazione di un nuovo strato impermeabilizzante con doppia membrana e infine alla posa della copertura a coppi e canali precedentemente smontata.

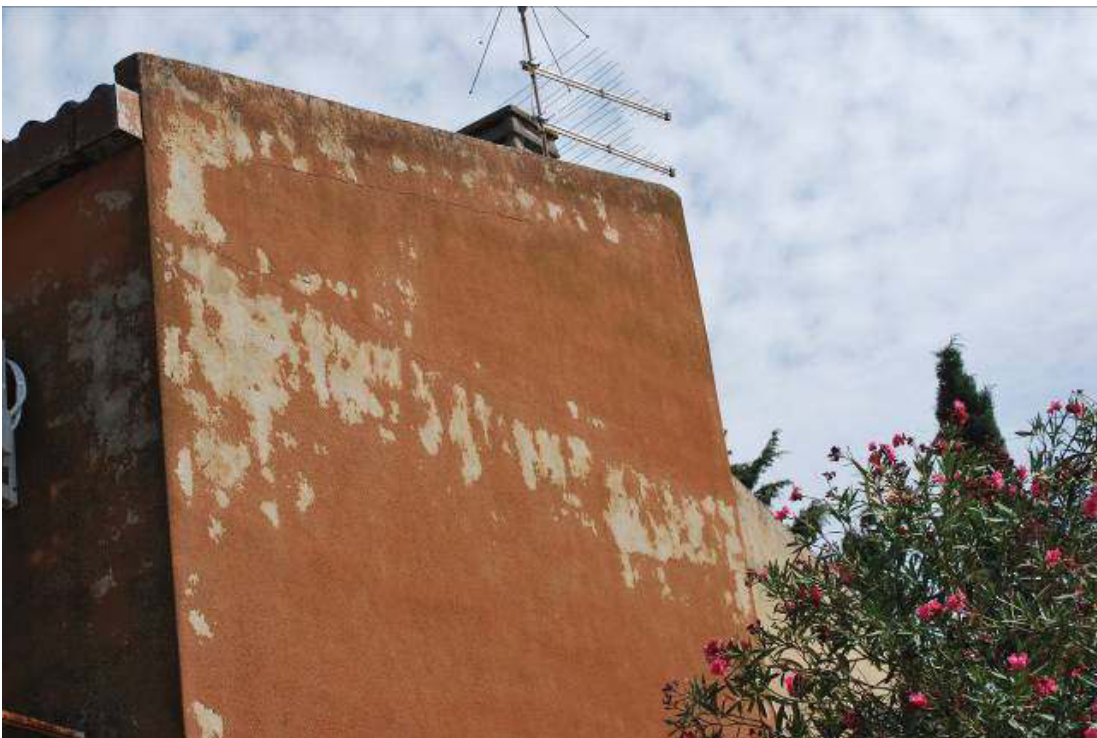
Figura 11 – Particolare ammaloramento parete esterna

L'intervento prevede la raschiatura della vernice attualmente presente sui fabbricati in maniera tale che la nuova tinta possa aderire alla superficie. La lavorazione potrà avere luogo solo dopo il completo montaggio del ponteggio. Si prevede inoltre il ripristino, in percentuale di circa il 30% rispetto al totale della superficie esterna, dell'intonaco esterno in quanto sono presenti alcuni segni di filature oggetto di infiltrazione di acqua piovana all'interno delle abitazioni. L'intervento si conclude con la completa tinteggiatura dei fabbricati con tinte dalle tonalità simili alle attualmente presenti.

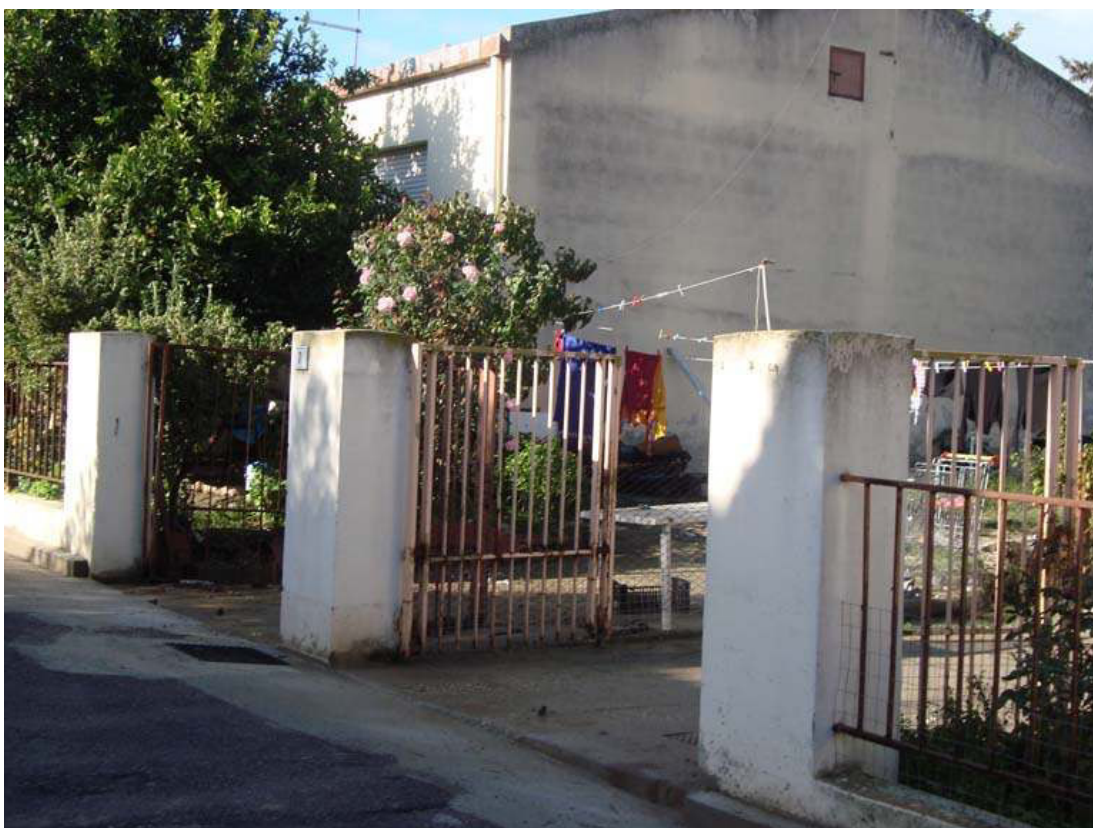
Figura 17 – Prospetto principale lato sinistro via Del Lavoro – particolare ammaloramento murature
