**INTERVENTI DI MESSA IN SICUREZZA FONDALE DI DUE  
PALAZZINE (N. 8098 e N. 8122) SITE A BACU ABIS NEL  
COMUNE DI CARBONIA**

**PROGETTO ESECUTIVO**

**OGGETTO:  
RELAZIONE GENERALE  
Palazzina n.8098 - Viale della Libertà**

**Febbraio 2016**

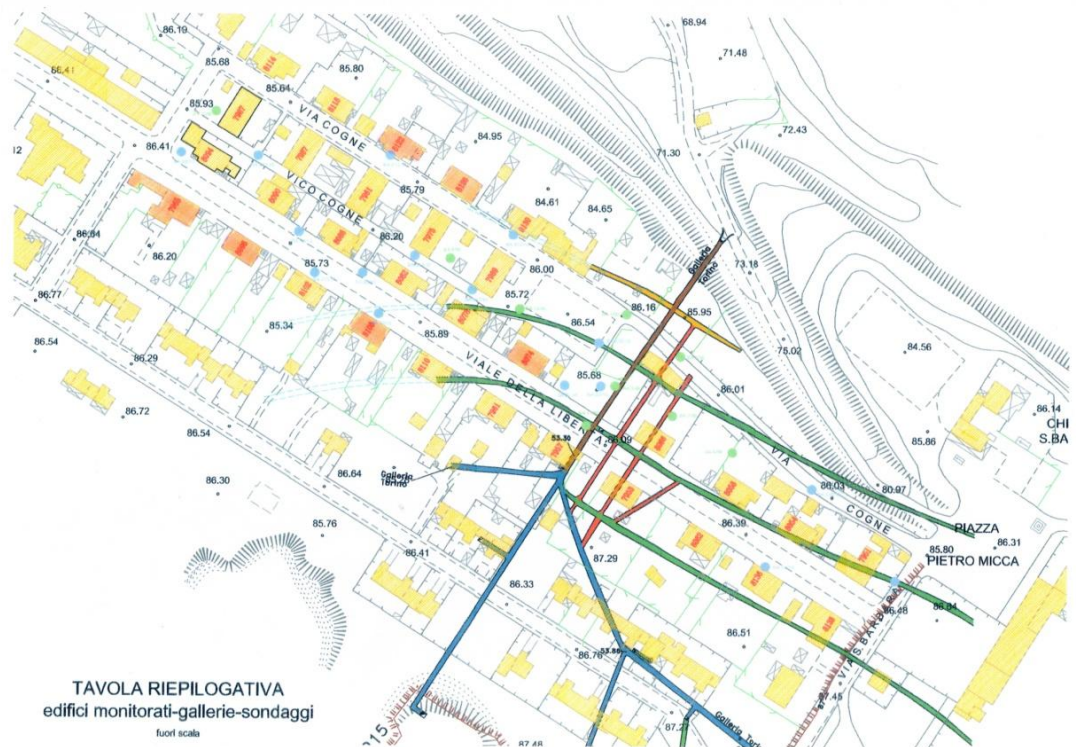
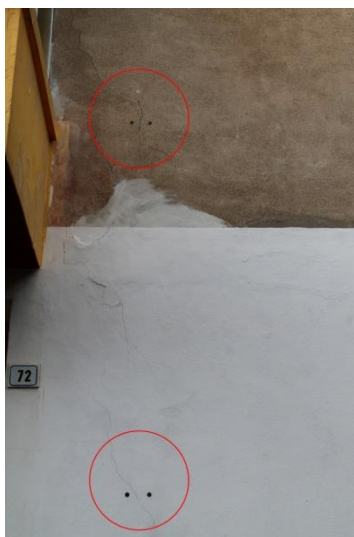
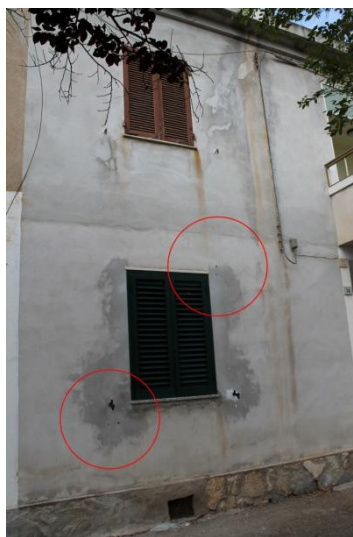
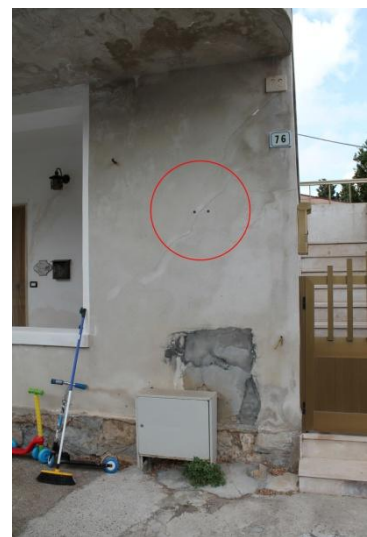
Dai sopralluoghi e rilievi inoltre emerge un quadro fessurativo avanzato che ha interessato tutti prospetti, con lesioni di diversa grandezza.

L'indagine esplorativa ha dunque evidenziato come il quadro fessurativo sia in stato avanzato e nel contempo indica che sia possibile una continua evoluzione dovuta all'esistenza di cedimenti fondali che hanno già interessato parte dei prospetti.

Da un punto di vista strutturale, il dissesto è sicuramente da imputare a deformazioni di prevalente traslazione verticale delle fondazioni dei muri perimetrali, con rotazione secondaria, riferibili al dilavamento del sottofondo costituito da materiale minerario di risulta.

Il rilievo ha messo in evidenza che le strutture sono tenute sotto controllo già da tempo, ovvero è stato eseguito un monitoraggio delle crepe ritenute più pericolose per analizzare la loro evoluzione nel tempo, la loro forma e la loro propagazione, e individuare quindi gli interventi di consolidamento dell'edificio. Ciò è testimoniato dalla presenza di sensori ai lati della fessura che, con l'utilizzo di un apposito strumento detto *crepometro* o *estensimetro* monitorano la crepa e misurano spostamenti dell'ordine di 1/100 di millimetro.

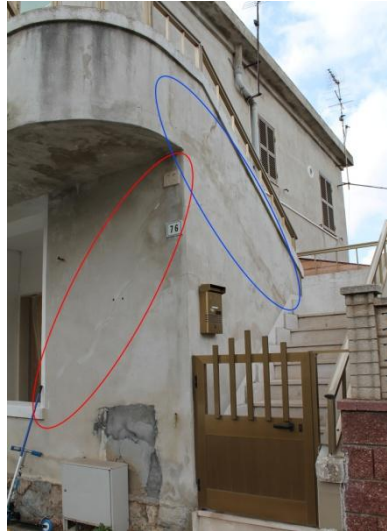
### 3.2 Prospetto principale

La facciata verso il Viale della Libertà, che contiene l'accesso principale all'abitazione, presenta lesioni le quali sono per la maggior parte **frattura diagonale a 45°**, riconducibile ad una sollecitazione di taglio puro della muratura determinata dal cedimento del terreno di fondazione, dovuto ad un terreno di riporto dalle caratteristiche geomeccaniche inadeguate al trasferimento dei carichi per dilavamento.

Di tali lesioni si evidenziano quelle agli angoli dell'edificio, conseguenza di un cedimento della fondazione.

Nuove fondazioni tramite **micropali** rappresentano l'intervento proposto, in quanto il palo è l'elemento strutturale che trasferisce l'azione proveniente dalla struttura in elevazione agli strati più profondi del terreno. Ciò significa che si ricerca un "appoggio" negli strati di terreno più compatti e non interessati dai cedimenti.

A lavoro ultimato si procede al rinterro e al ripristino del terreno e delle pavimentazioni. Per il risanamento delle lesioni si procede invece con **inserimento di barre** in acciaio inox e **maglie in fibra di vetro** con boiaccia per le lesioni di maggiore importanza, oppure con solo **maglie di fibra di vetro** e malta premiscelata bicomponente ad elevata duttilità per le lesioni di minore intensità.

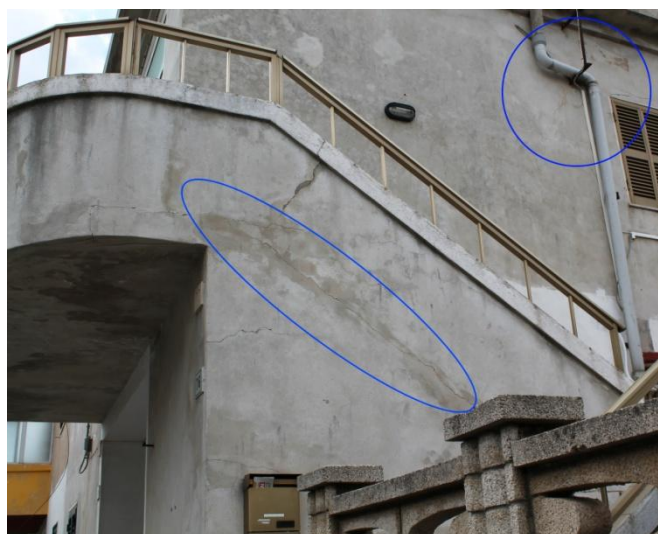
### 3.3 Prospetto laterale

La fiancata presenta anch'essa lesioni di tipo a 45° ma anche lesioni che hanno un andamento quasi orizzontale e altrettante sempre a 45° ma in direzione opposta alle prime.

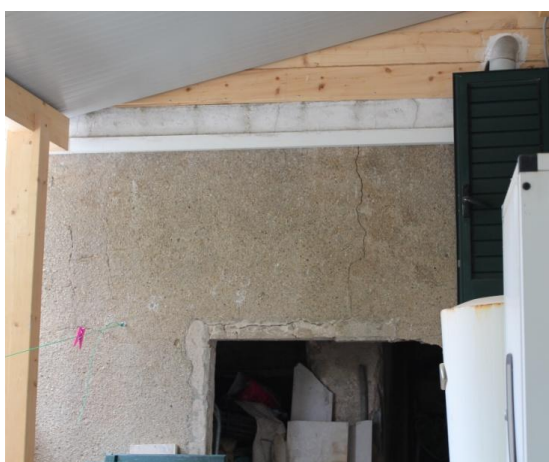
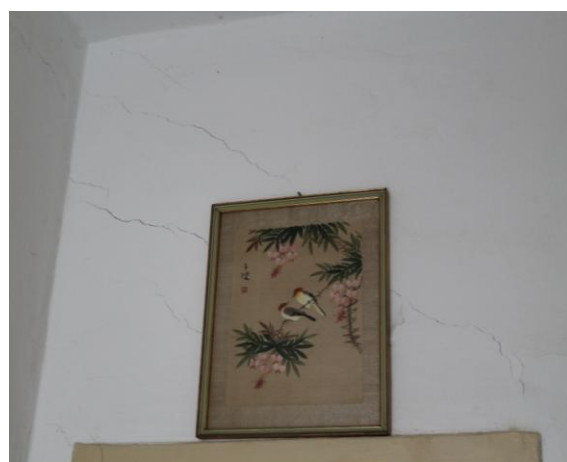
### 3.4 L'interno

Le superfici interne riportano in tanti casi le stesse problematiche che sono state riscontrate sulla faccia esterna, fatto dovuto alla stessa lesione che ha interessato tutto lo spessore della muratura portante attraversandola di parte in parte.

Le lesioni a 45° si propagano numerose in parallelo, estendendosi ad entrambe le pareti in caso d'angolo come nelle figure sottostanti: si interrompono in corrispondenza della porta per poi proseguire nella parte sottostante.

Il cedimento del terreno di fondazione non manifesta i suoi spostamenti solo nelle pareti verticali ma anche in tutte le altre strutture: sono state riscontrate fratture lungo i pavimenti interni ed esterni, benché di minori proporzioni ed intensità.
