**INTERVENTI DI MESSA IN SICUREZZA FONDALE DI DUE  
PALAZZINE (N. 8098 e N. 8122) SITE A BACU ABIS NEL  
COMUNE DI CARBONIA**

**PROGETTO ESECUTIVO**

**OGGETTO:  
RELAZIONE GENERALE  
Palazzina n.8122 - Via Cogne**

**Febbraio 2016**

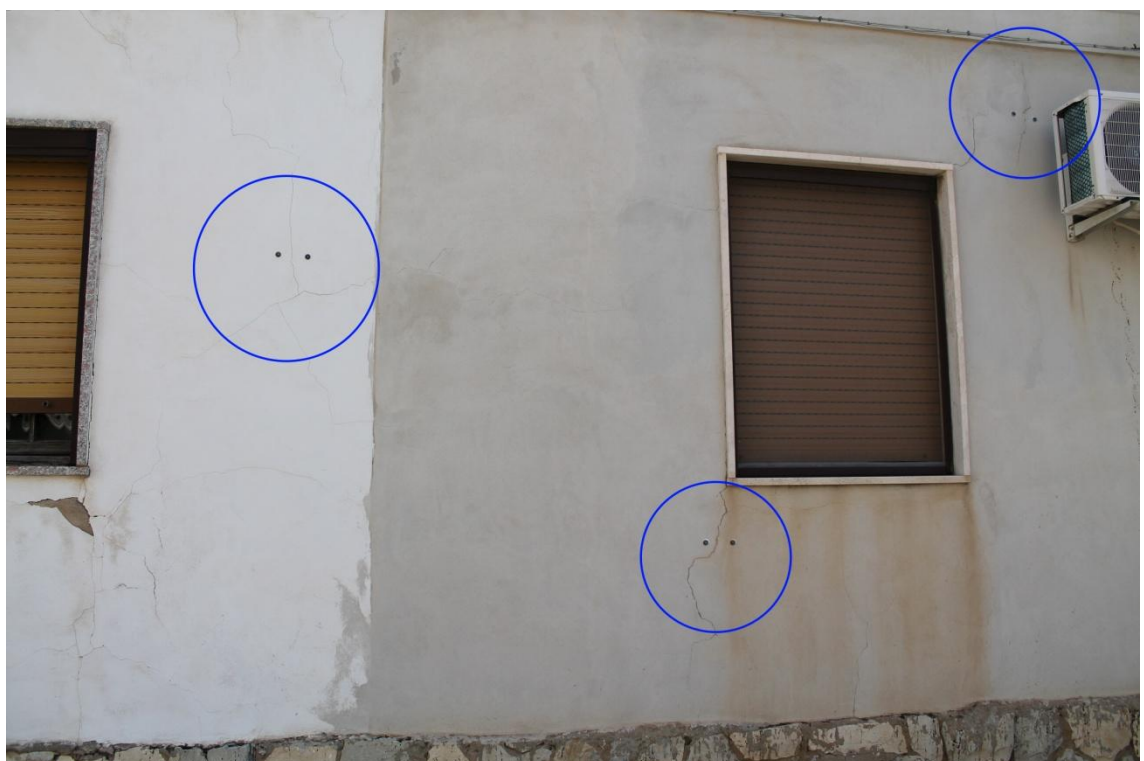
Il rilievo ha messo in evidenza che le strutture sono tenute sotto controllo già da tempo, ovvero è stato eseguito un monitoraggio delle crepe ritenute più pericolose per analizzare la loro evoluzione nel tempo, la loro forma e la loro propagazione, e individuare quindi gli interventi di consolidamento dell'edificio. Ciò è testimoniato dalla presenza di sensori ai lati della fessura

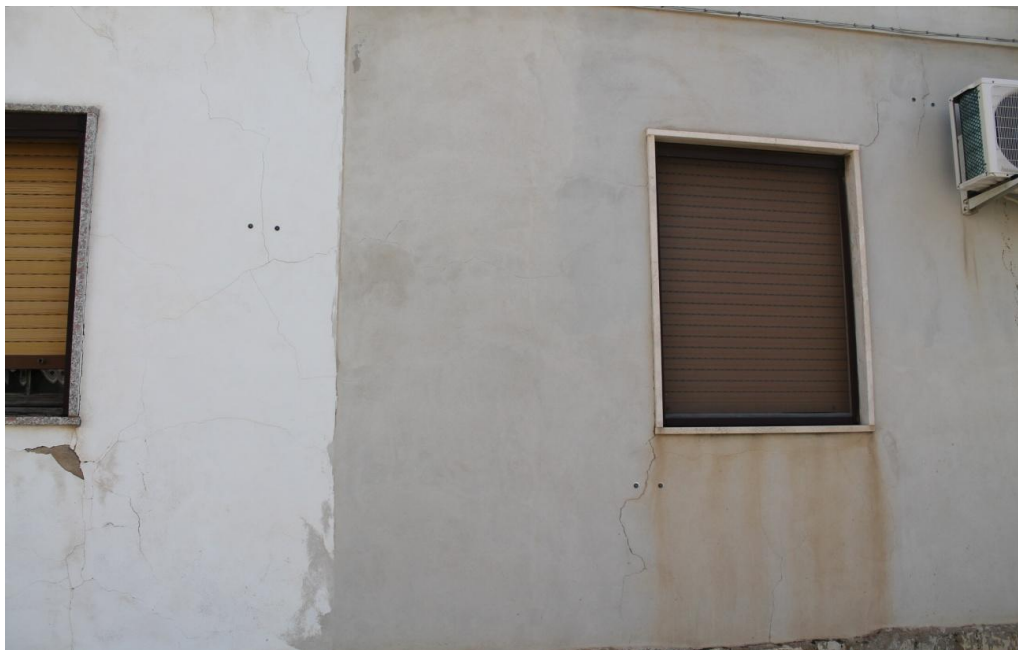
### 3.2 Prospetto principale

La facciata verso Via Cogne, che contiene l'accesso principale all'abitazione, presenta lesioni le quali sono **fratture orizzontali** e per la maggior parte **diagonali a 45°**, riconducibili ad una sollecitazione di taglio puro della muratura determinata dal cedimento del terreno di fondazione, dovuto ad un terreno di riporto dalle caratteristiche geomeccaniche inadeguate al trasferimento dei carichi per dilavamento. Di tali lesioni si evidenziano quelle agli angoli dell'edificio, conseguenza di un cedimento della fondazione.

Per il risanamento delle lesioni si procede invece con **inserimento di barre** in acciaio inox e **maglie in fibra di vetro** con boiaccia per le lesioni di maggiore importanza, oppure con solo **maglie di fibra di vetro** e malta premiscelata bicomponente ad elevata duttilità per le lesioni di minore intensità.

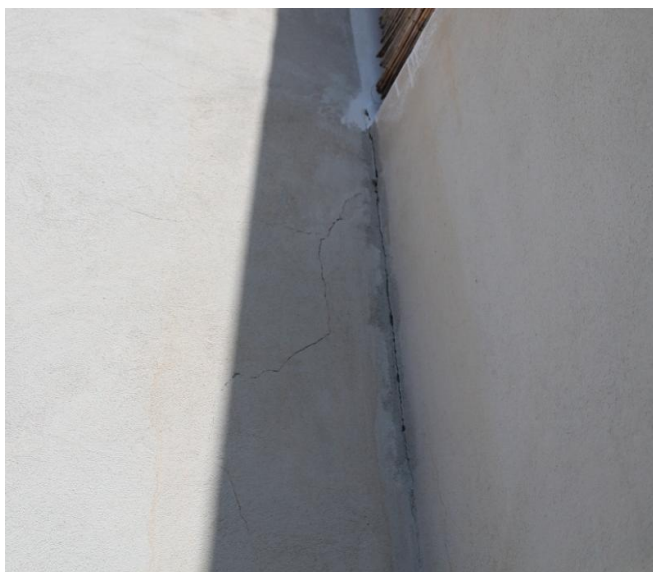
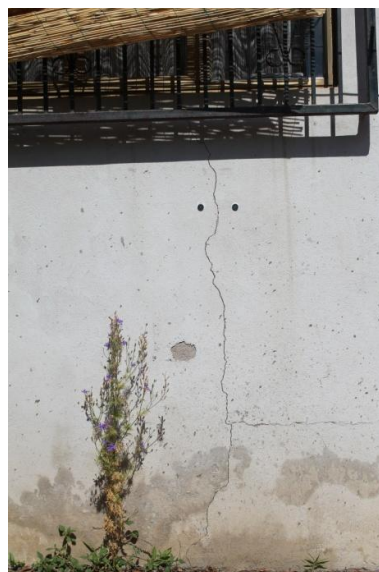
### 3.3 Prospetto laterale

La fiancata presenta anch'essa lesioni di tipo a 45° ma anche lesioni che hanno un andamento verticale e altrettante quasi orizzontali.

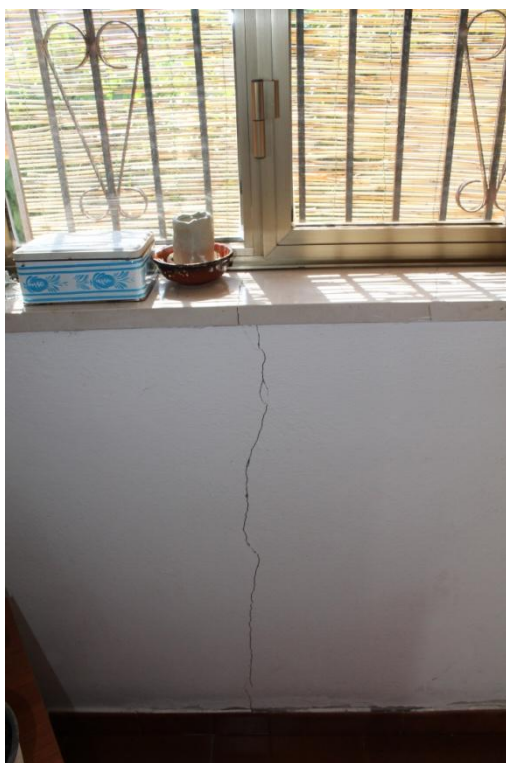
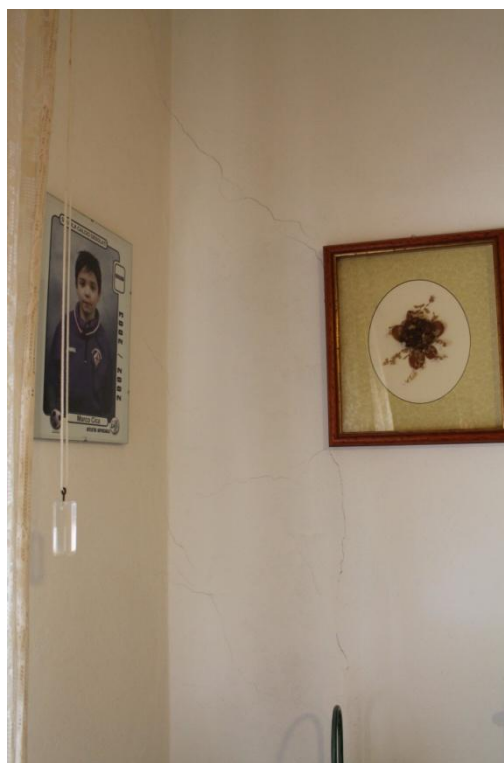
### 3.4 L'interno

Le superfici interne riportano in tanti casi le stesse problematiche che sono state riscontrate sulla faccia esterna, fatto dovuto alla stessa lesione che ha interessato tutto lo spessore della muratura portante attraversandola di parte in parte.

Le lesioni si propagano numerose, con prevalenza di quelle verticali ed orizzontali.

Le lesioni a 45° si propagano numerose in parallelo, estendendosi ad entrambe le pareti in caso d'angolo come nelle figure sottostanti: si interrompono in corrispondenza della porta per poi proseguire nella parte sottostante.

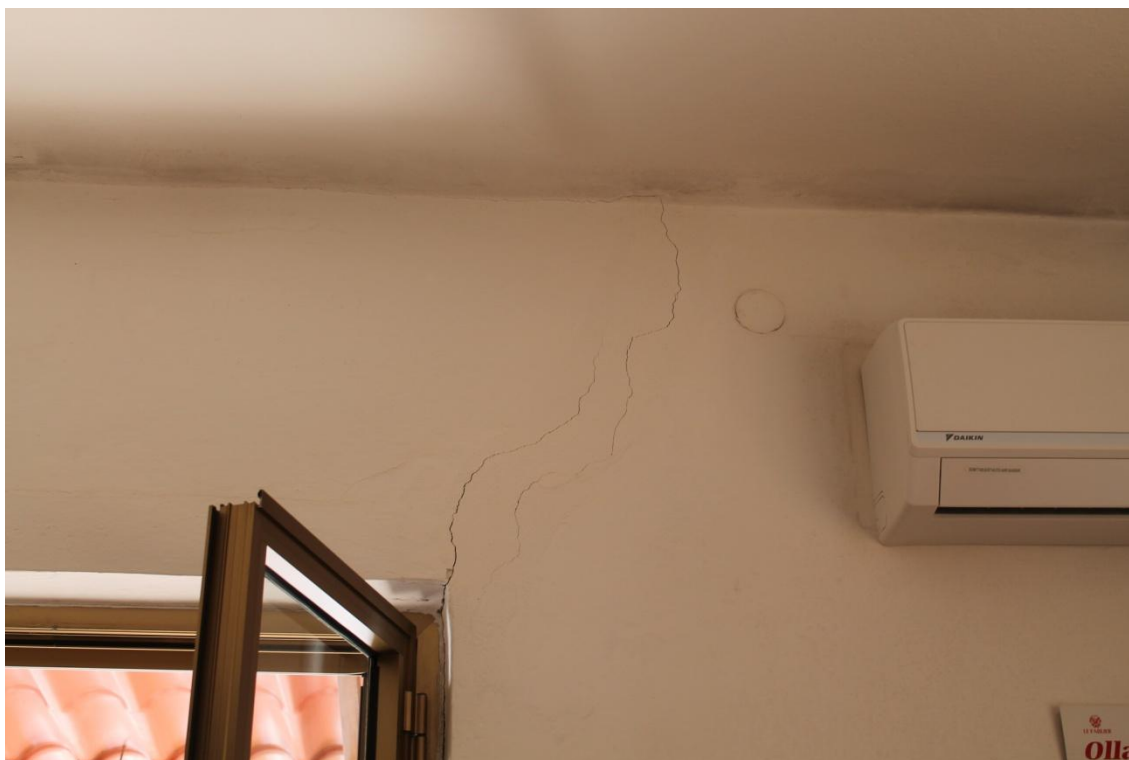
Il cedimento del terreno di fondazione non manifesta i suoi spostamenti solo nelle pareti verticali ma anche in tutte le altre strutture: sono state riscontrate fratture lungo i pavimenti interni ed esterni, benché di minori proporzioni ed intensità.
