**INTERVENTI DI MESSA IN SICUREZZA FONDALE DI DUE  
PALAZZINE (N. 8098 e N. 8122) SITE A BACU ABIS NEL  
COMUNE DI CARBONIA**

**PROGETTO ESECUTIVO**

**OGGETTO:**  
**RELAZIONE TECNICA, GEOTECNICA E GEOLOGICA**  
**Palazzina n.8098 - Viale della Libertà**

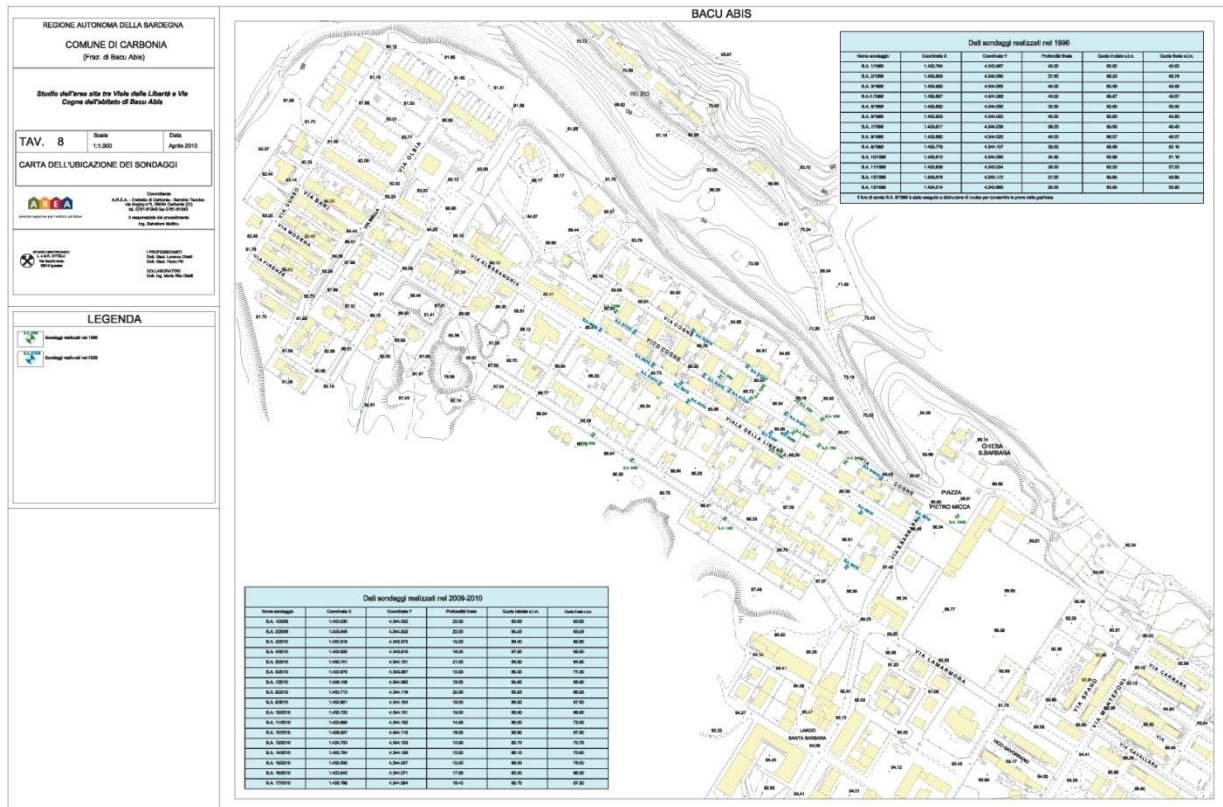
Si rammenta che i dislivelli del p.c. sono dell'ordine di  $0,50 \div 0,70$ m e l'argillite è compresa tra  $-5,40 \div 17/18$ m per i sondaggi B.A.9 e B.A.10, mentre è tra  $-2,5 \div 10$ m in B.A. 11; quindi, il tetto delle argilliti ha una sensibile pendenza da B.A 11 verso B.A. 9 e 10 e ciò

spiega il basso grado di umidità nei livelli superficiali di B.A. 11 nel quale, peraltro, è stato rilevato un vuoto al contatto con le argilliti a testimoniare una circolazione idrica dilavante. (v. planimetria).

Allora, la circolazione idrica, sia meteorica, sia per perdite di rete è comandata dalla morfologia delle argilliti (praticamente impermeabili) sottostanti il riporto e, quindi, una perdita di rete determina dilavamento per distanze ben al di là dell'intorno del punto origine.

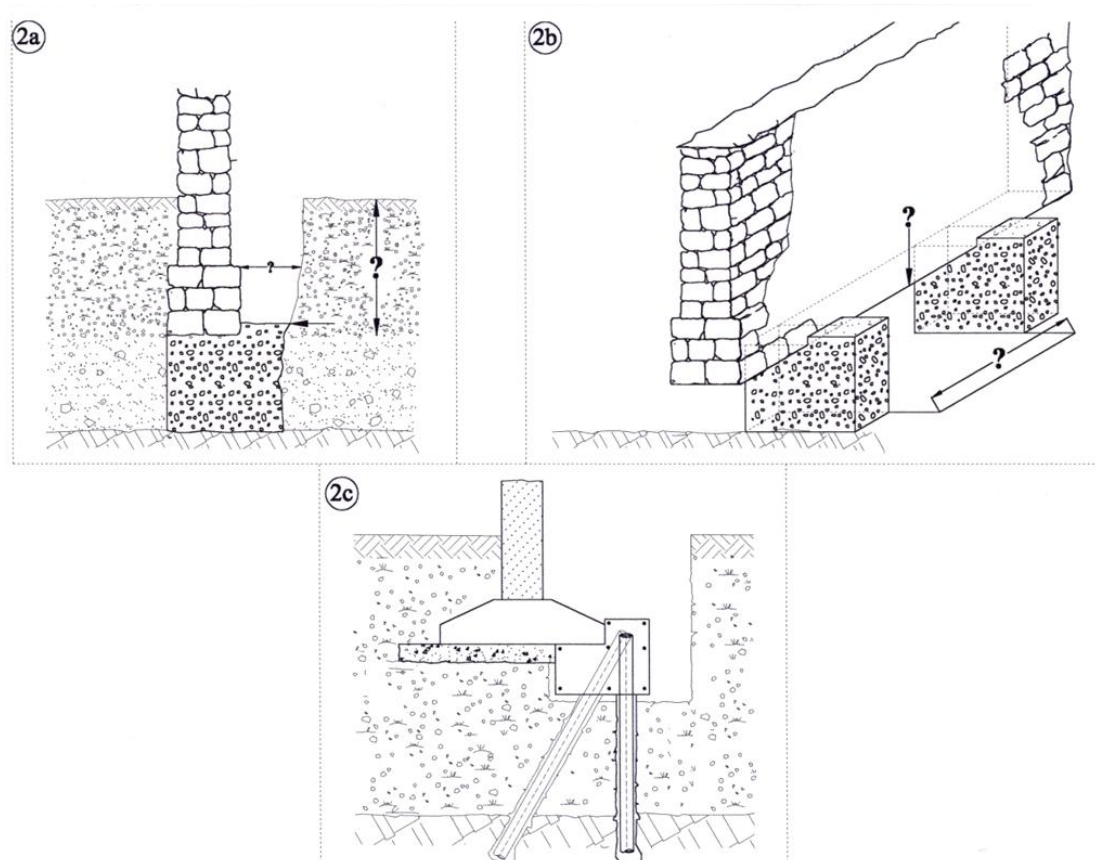
Resta il metodo "a cavalletto" come da schema **2c)** allegato, quale variante della sottofondazione per conci **2b)**, particolarmente idoneo per i casi di limitata estensione dell'intervento come per gli spigoli di 8098, con congruo tratto oltre la lesione.

L'elemento verticale garantisce la stabilità e fornisce il sostegno all'elemento inclinato di circa 10°÷15° che riceve il carico della muratura potendo reagire cautelativamente per il solo "taglio" dell'armatura tubolare.
