Comune di Nuoro

### **Verbale di sopralluogo Tecnico-Conoscitivo di un'U.I.U. c/o Via Veneto, 32 in Nuoro (immobile n. 9072)**

**Oggetto:** Verifica dello stato dei luoghi dell'immobile sito in Nuoro, Via Veneto n. 32 (proprietà A.R.E.A.), da destinare al servizio di pre e dopo scuola per gli allievi del plesso “Calamida”.

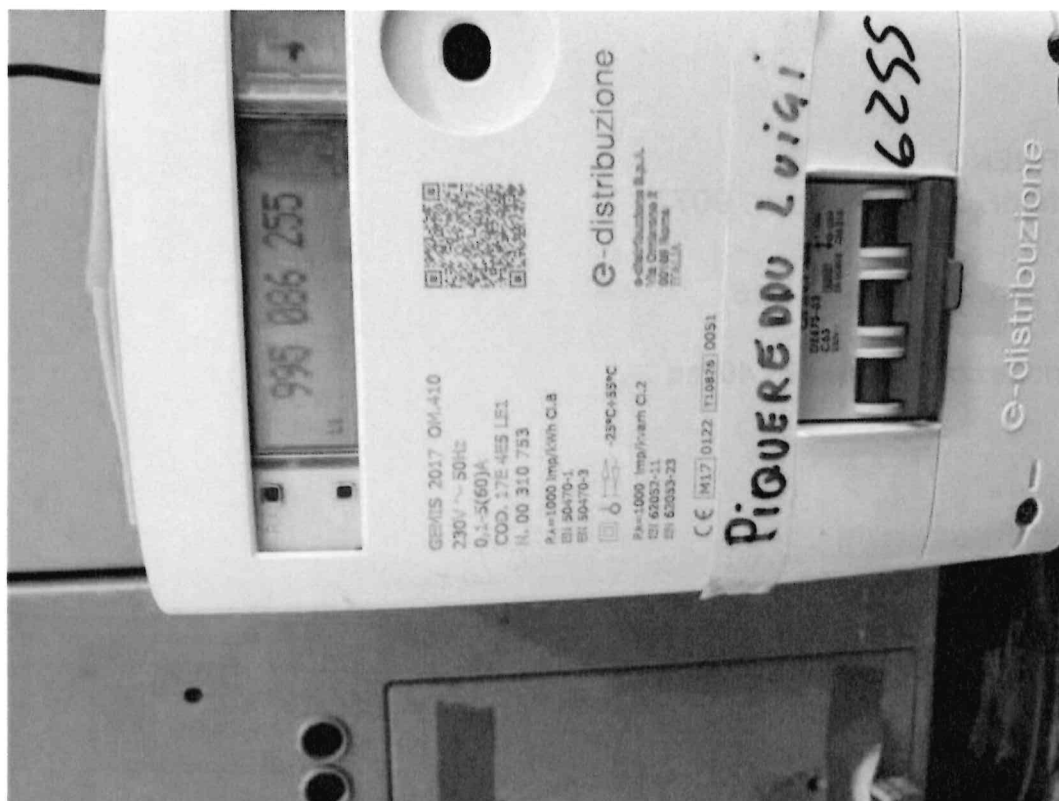
Foto nr. 1 – gruppo di misura ENEL (numero utente)

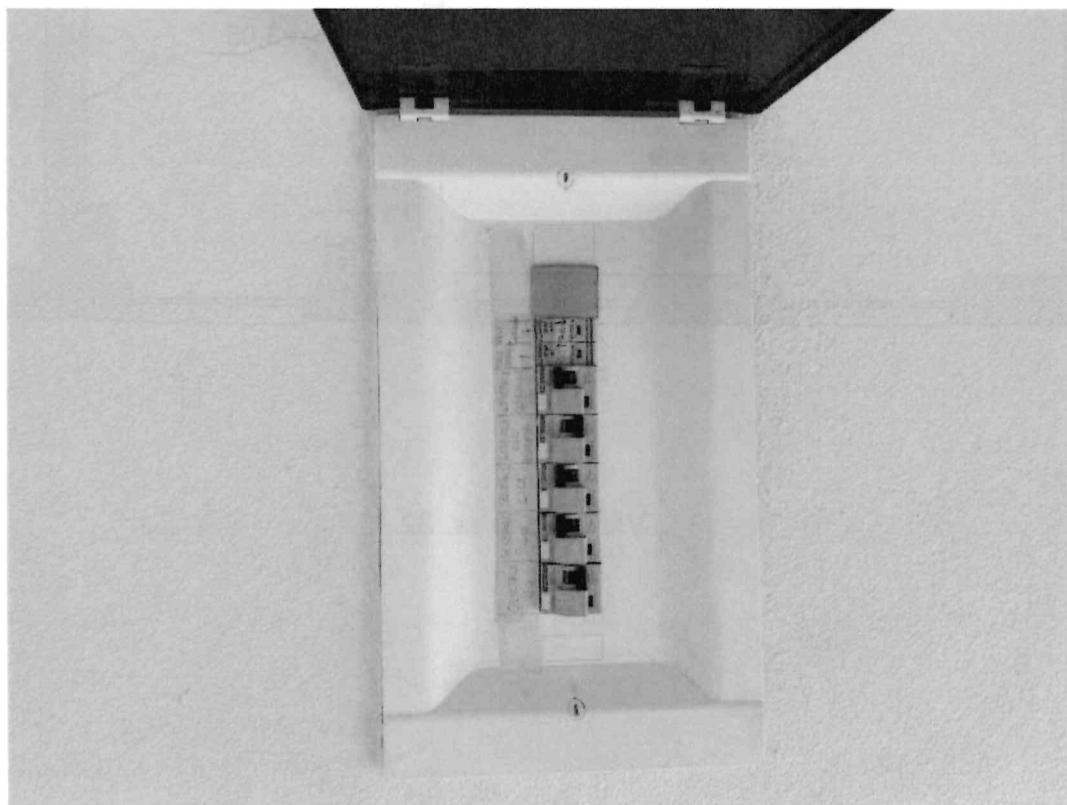
- **Impianto elettrico:** L'impianto elettrico risale a recenti lavori di ristrutturazione ed è sezionato nel quadro generale (Foto n. 4). Tuttavia, non è attualmente disponibile la documentazione amministrativa di conformità CE. - L'impianto necessita allo stato attuale di un intervento di ripristino su alcune prese e sulla linea dati - sul soffitto risultano mancanti le plafoniere.

Foto nr. 2 – quadro elettrico generale di comando (sezionato per utilizzatori)

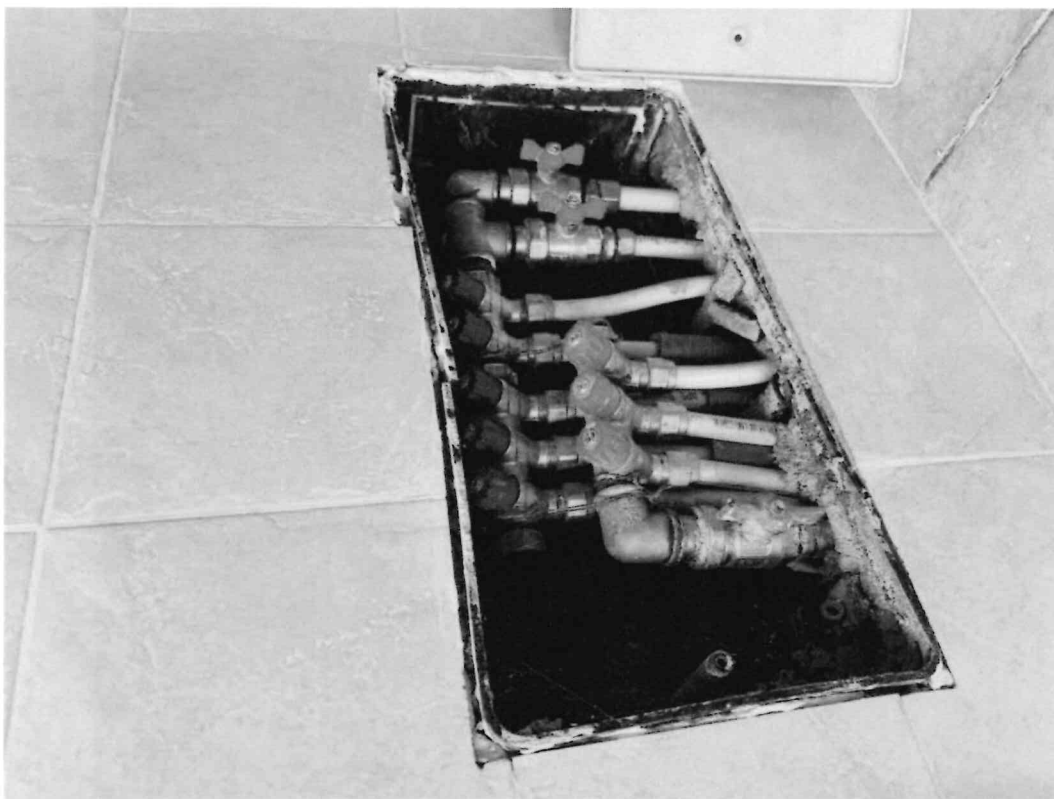
- **Impianto idrico:** L'impianto idrico del servizio igienico è di recente realizzazione, completo di collettori complanari per acqua fredda e calda e tubazioni in multistrato di adeguata sezione, il w.c. è completo di tutti i sanitari e rubinetterie funzionanti – (prima della messa in esercizio si raccomanda la chiusura di una tubazione presente all'interno di una nicchia sul cortile condominiale)

Foto nr. 3 – Collettori complanari C/F – servizio igienico – con tubazioni in multistrato

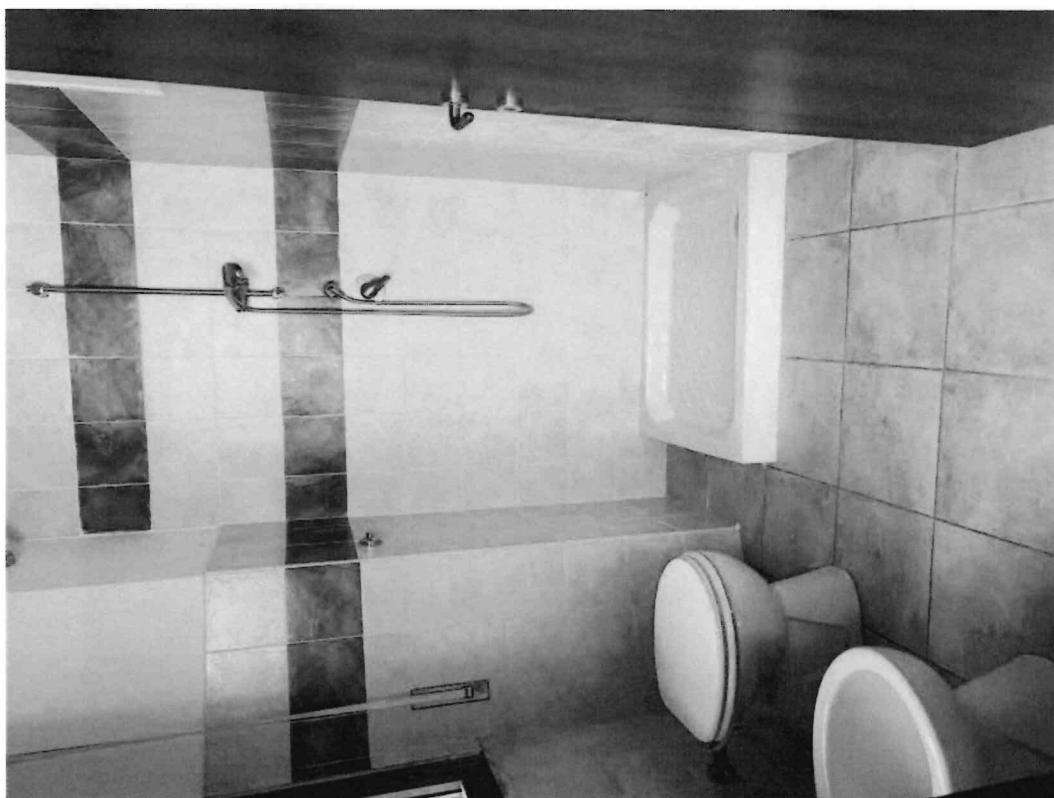
Foto nr. 4 – Particolare sanitari servizio igienico.

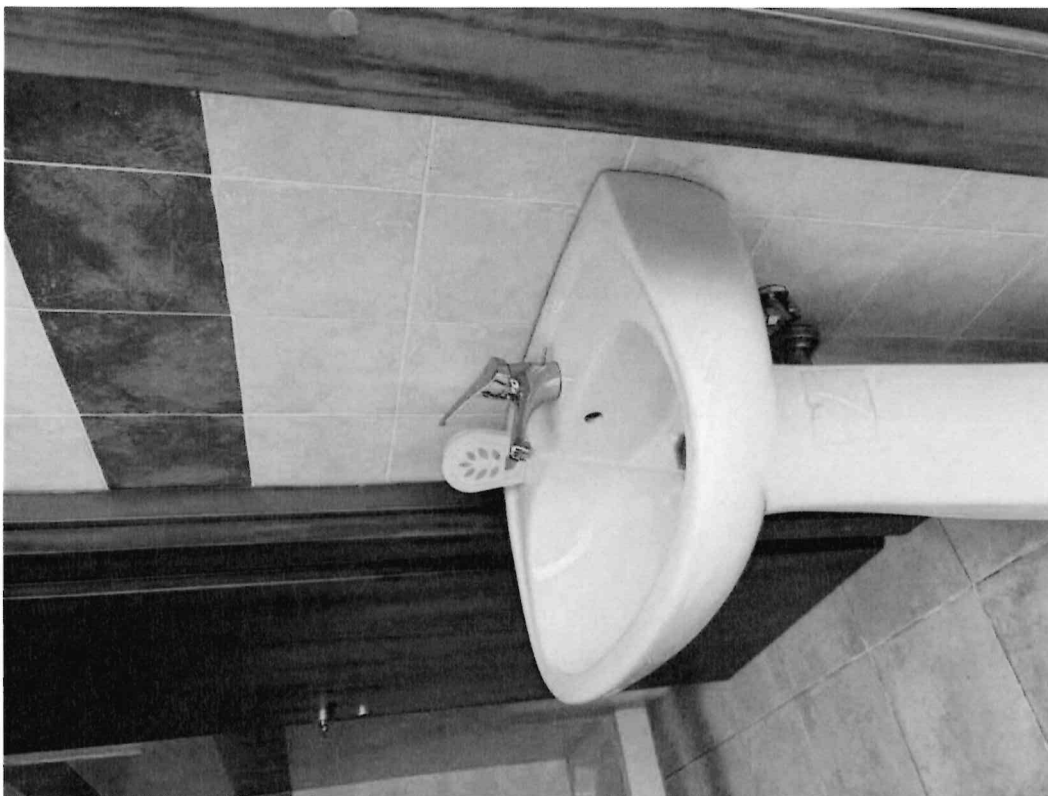
Foto nr. 5 – Particolare lavabo su antibagno.

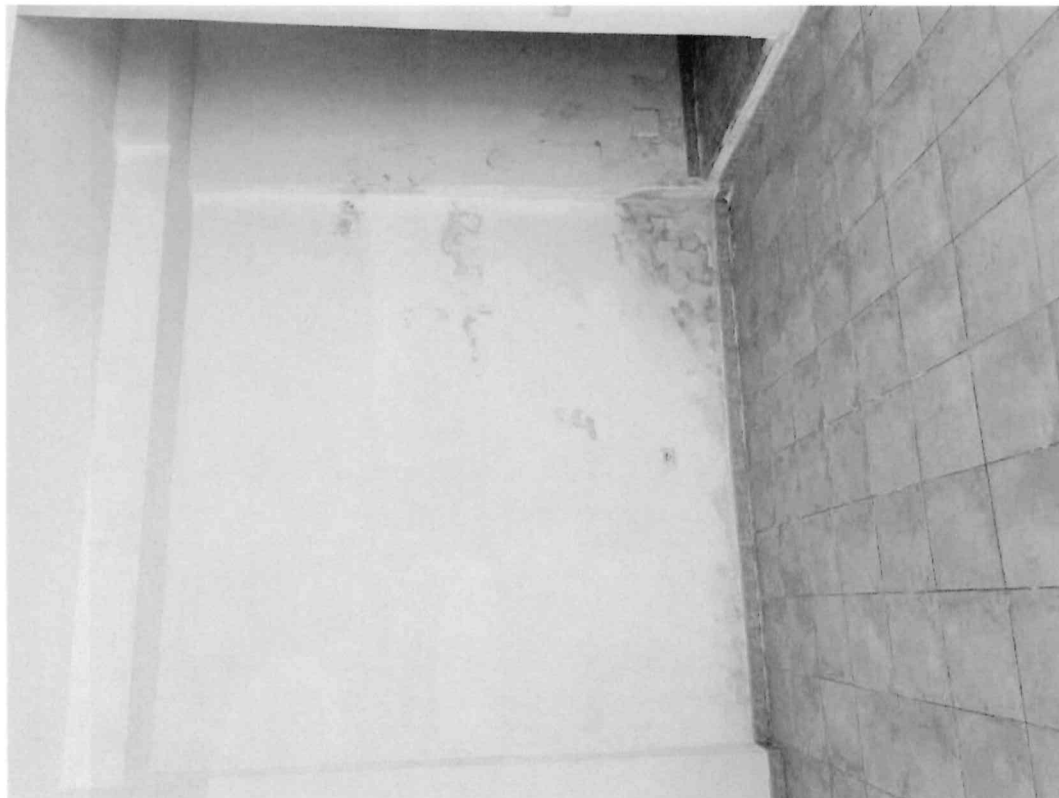
- **Stato delle murature e salubrità:** La parete contrapposta all'ingresso presenta evidenti segni di infiltrazione di umidità, causati da fenomeni di ristagno e/o risalita, presumibilmente idrica, proveniente dal cortile condominiale confinante e dal vano interrato adibito a centrale termica. Si rende pertanto necessario un intervento strutturale di risanamento, seguito dall'igienizzazione e dalla rimozione delle muffe presenti. Le pareti interne richiedono un trattamento specifico contro l'umidità di risalita e una successiva completa tinteggiatura.

Foto nr. 6 – Parete posteriore con problematiche di infiltrazione.

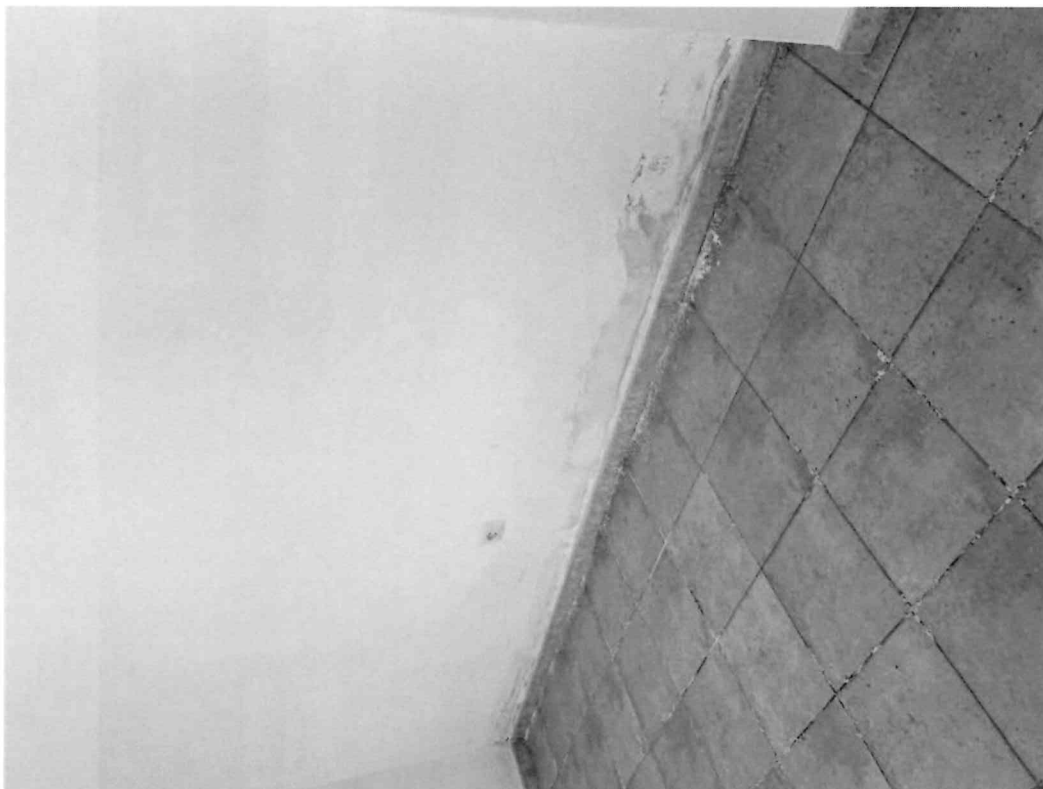
Foto nr. 7 – Parete posteriore con problematiche di infiltrazione.

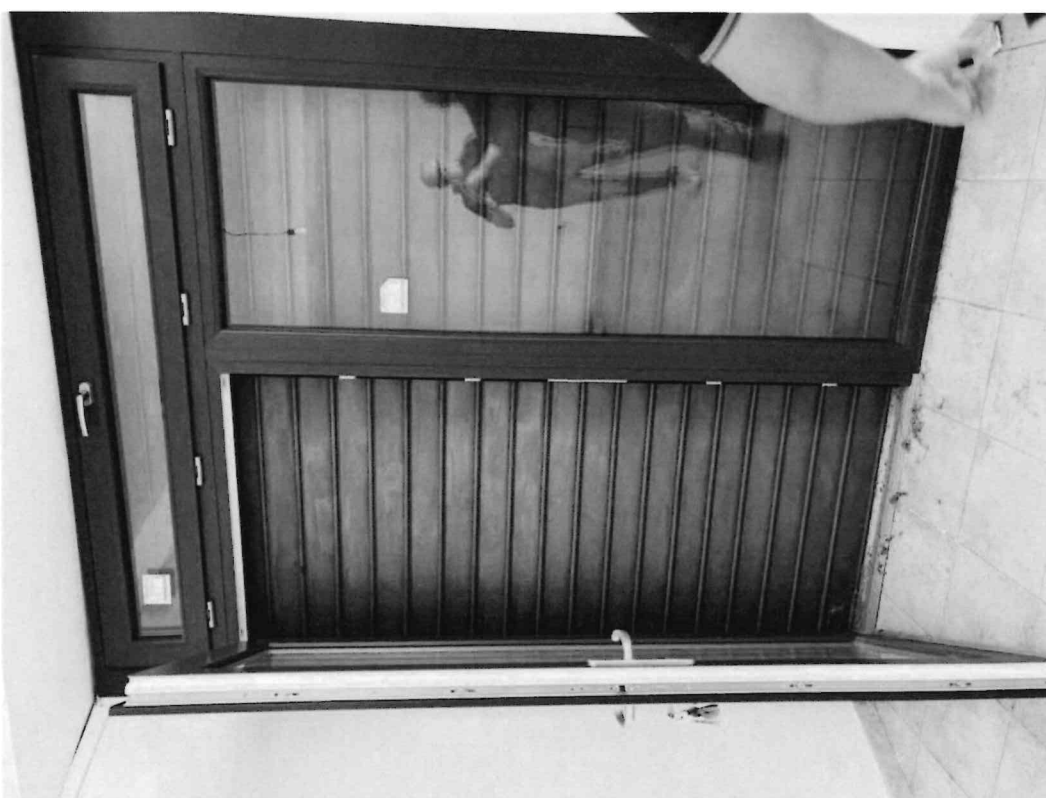
- **Accessi:** L'accesso alla struttura avviene tramite due porte di servizio. Una di esse risulta attualmente interdetta a causa del blocco di una serranda avvolgibile non funzionante e pertanto necessita di un intervento manutentivo di ripristino (Foto n. 8).

Foto nr. 8 – Accesso secondario interdetto da serranda non funzionante.

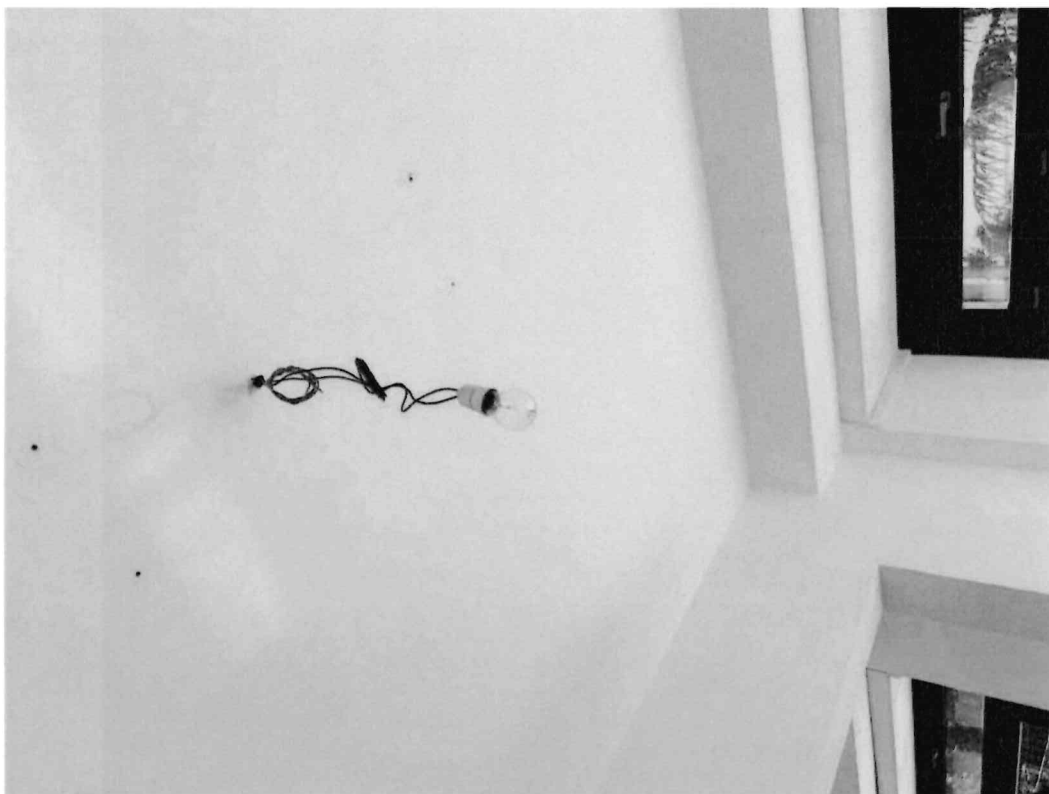
Foto nr. 9 – Particolare punto luce - da sistemare.

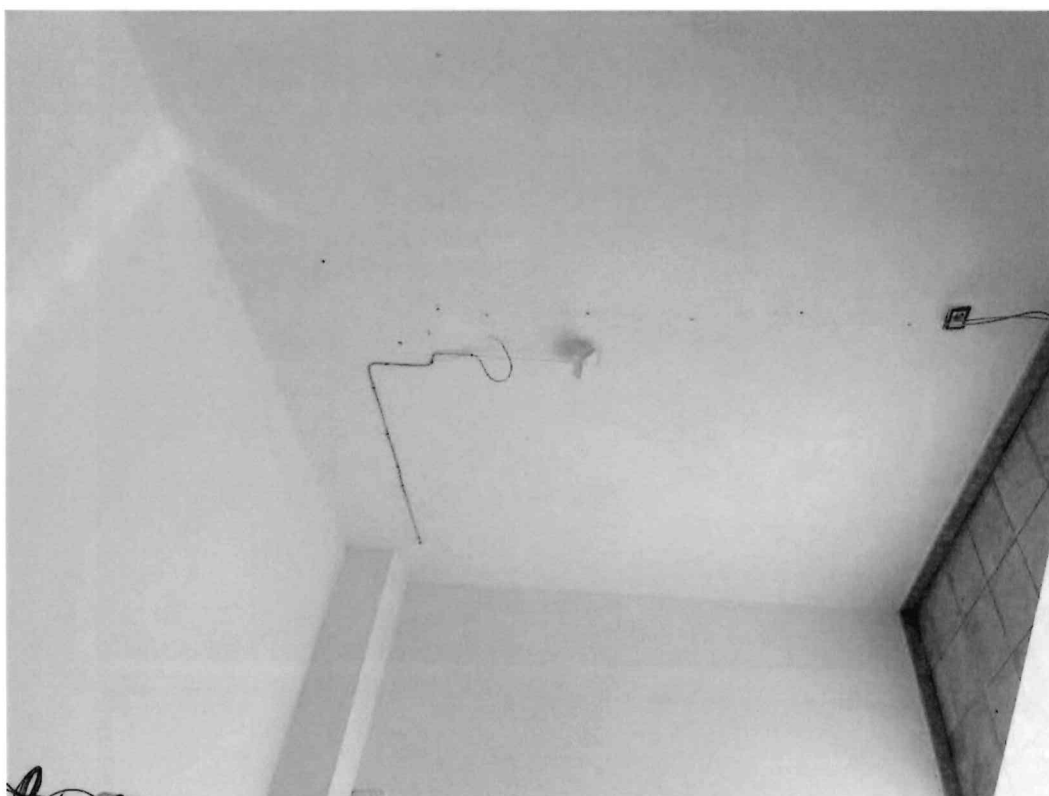
Foto nr. 10 – Particolare prese - da sistemare.

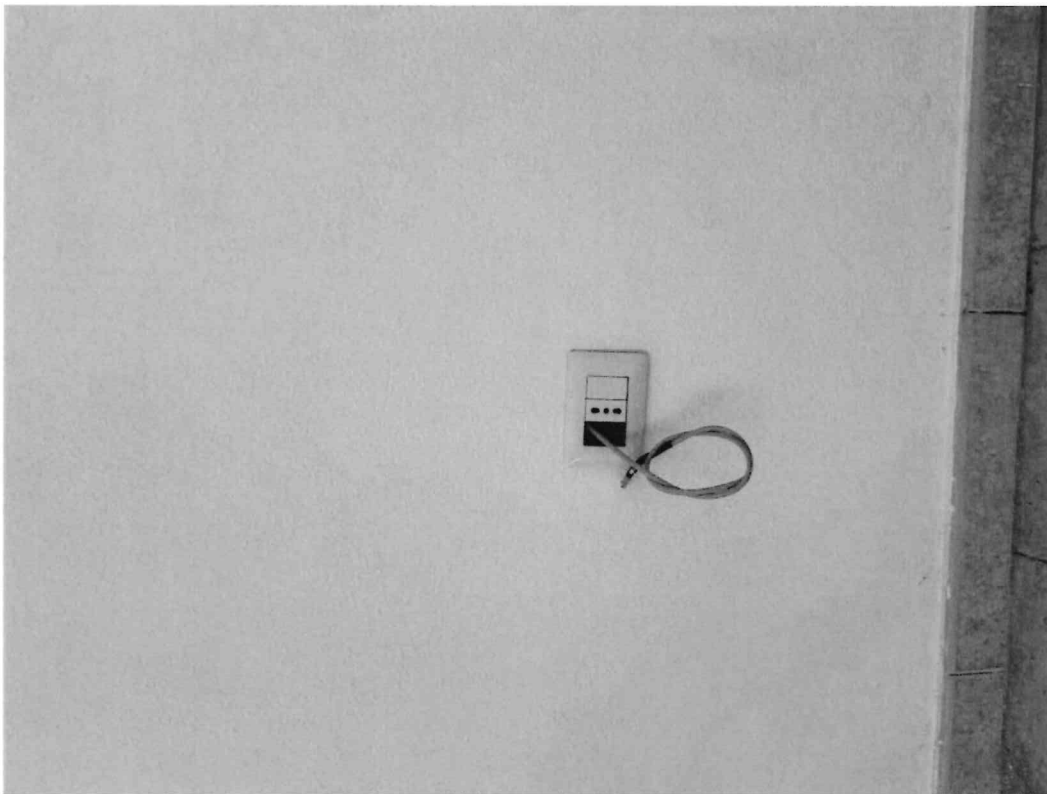
Foto nr. 11 – Particolare prese - da sistemare.
