Lavori di recupero di n°9 alloggi in p.za della Libertà nn.1-11  
Comune di Selegas

## PROGETTO DEFINITIVO - ESECUTIVO

RELAZIONE GENERALE

MARZO 2014

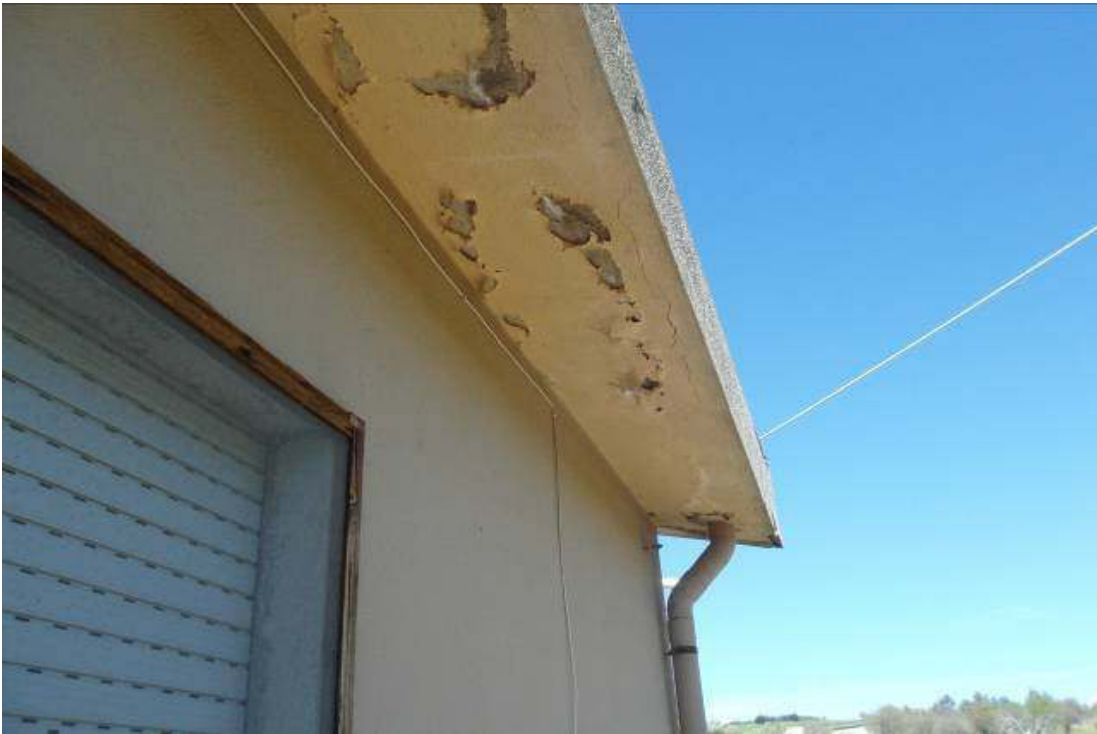
Figura 7 – Particolare cornicioni

riguardanti il quasi completo ripristino dei cornicioni, i quali a seguito di filature e infiltrazioni d'acqua causano pericolose cadute di parti di essi. In particolare la scarsa ventilazione esterna e quindi deumidificazione dovuta alla conformazione a platea degli edifici, ha prodotto per i cornicioni esposti a Nord uno stato di degrado assai più avanzato rispetto a quelli esposti a Sud.

Attualmente i cornicioni dei fabbricati in oggetto presentano parti pericolanti e prossime alla caduta. Le aree più colpite dal degrado sono quelle orientate a nord, le quale non potendo essere colpite dall'irradiazione diretta sono più soggette all'azione dell'umidità e successiva corrosione.

L'intervento prevede il ripristino dei copriferri dei cornicioni ammalo rati mediante spicconatura di tutte le parte non completamente salde alla restante parte strutturale. La lavorazione sarà estesa a circa il 50% dei cornicioni dei fabbricati, di cui circa il 100% dei cornicioni esposti a Nord. Successivamente alla messa a nudo dei ferri di armatura, si provvederà alla conversione dei ferri ossidati per messo di prodotti in grado di bloccare la progressione dell'ossidazione del ferro e nei casi più estremi, in cui la sezione del ferro è stata ridotta eccessivamente, si provvederà alla sostituzione dei ferri.

Si provvederà quindi al completo ripristino dello stato di fatto dei cornicioni con malte a presa rapida di adeguata portata.

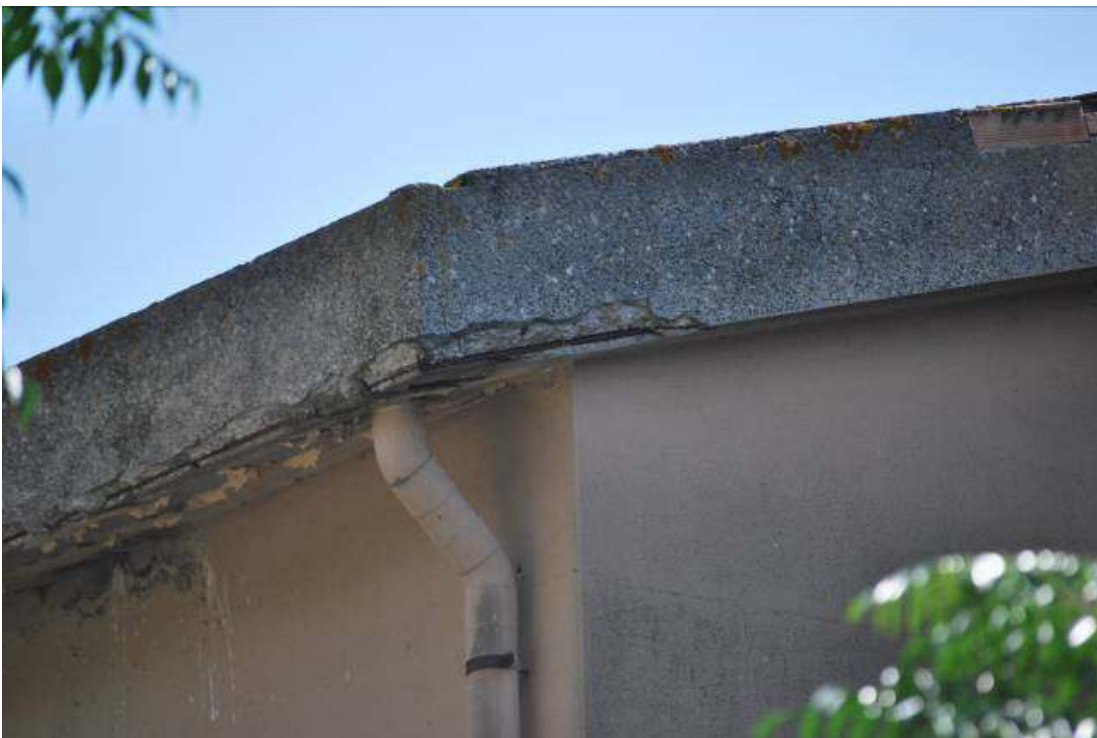
Figura 8 – Particolare copriferri cornicione e pluviale

La copertura realizzate a coppi e canali non hanno bisogno di manutenzione se non ordinaria, ad esclusione dell'intervento di nuova impermeabilizzazione del canale di gronda che necessita di un preventivo smontaggio di almeno la prima fila di coppi e canali. Gli attuali pluviali si trovano in un avanzato stato di degrado pertanto verranno sostituiti in toto.

La lavorazione prevede la sostituzione completa di tutti i pluviali presenti nelle unità abitative. Esso potrà avvenire solo dopo il corretto montaggio del ponteggio. Verranno installati dei pluviali con sezione paragonabile a quella rimossa e inseriti nella parte alta all'interno del bicchiere esistente inglobato nel cornicione. La parte bassa dei pluviali avrà un terminale curvo, orientato in posizione opposta ai paramenti murari, in grado di smaltire le acque raccolte in direzione orizzontale evitando fenomeni di risalita per capillarità delle acque piovane.
