PROGETTO DEFINITIVO - ESECUTIVO

OGGETTO: **Lavori di manutenzione fabbricati siti a Buggerru in Via Monte Rosmarino n. 76 a,b,c,d, n. 78 a,b,c,d, n. 80 a,b,c,d,e,f**

**Relazione Generale**

**02/02/2015**

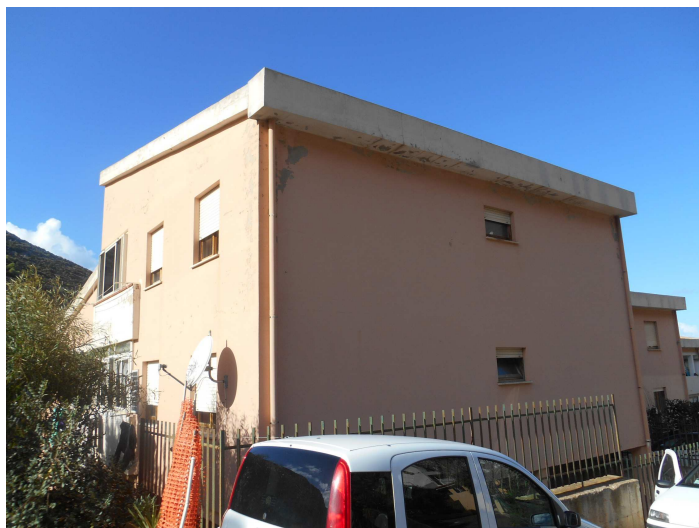
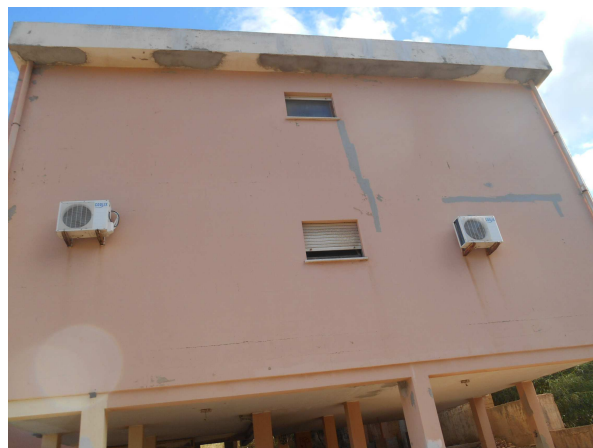
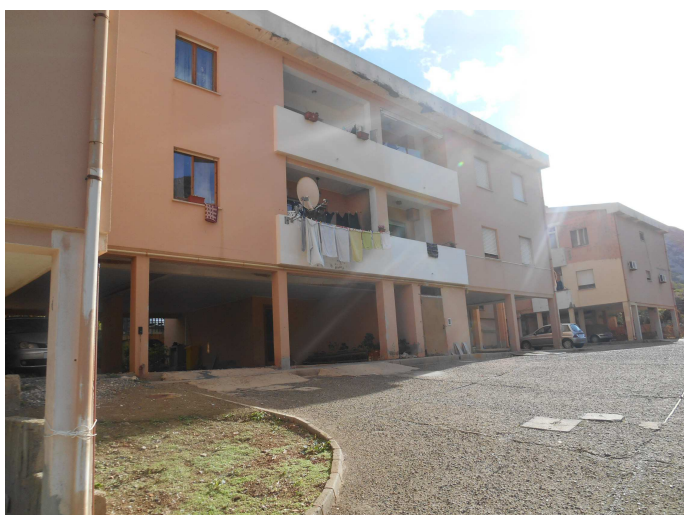
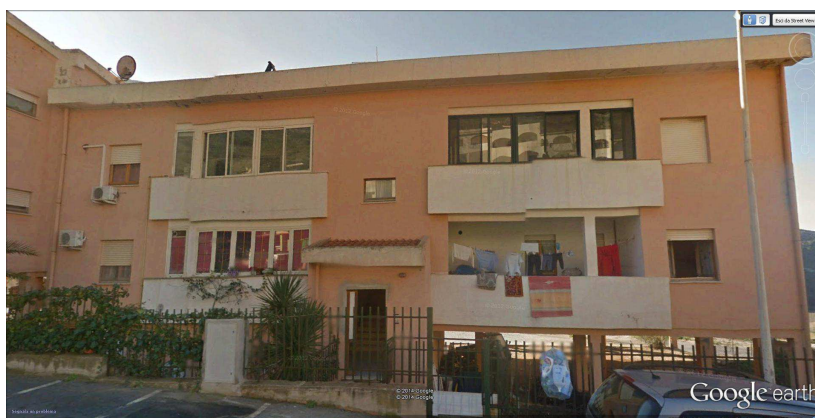
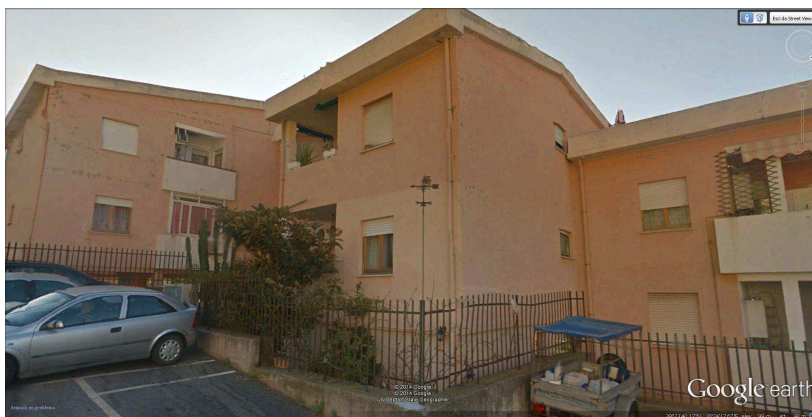
| PROSPETTI |

Verranno eliminate tutte le parti decadenti, risanando il calcestruzzo, trattando il ferro esistente. Dopodichè si provvederà alla posa di intonaco premiscelato ed a tinteggiare le parti oggetto d'intervento.

Sulle tutte le gronde, le lavorazioni riguarderanno la rimozione della guaina esistente ed il ripristino della stessa.

3. realizzazione muri in c.a. di contenimento nel fabbricato "C";
4. sistemazione, realizzazione recinzione e posizionamento cancello carrabile;
5. ripristino calcestruzzo ammalorato nei prospetti, posa di rete, intonaco e tinteggiatura;
6. impermeabilizzazione gronde esistenti dei fabbricati "A", "B" e "C";
7. ripristino impianto elettrico piano pilotis dei tre fabbricati;
8. revisioni portoni ingresso vani scala.

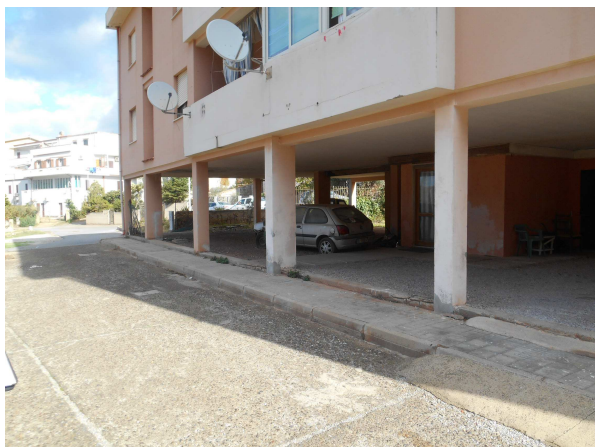
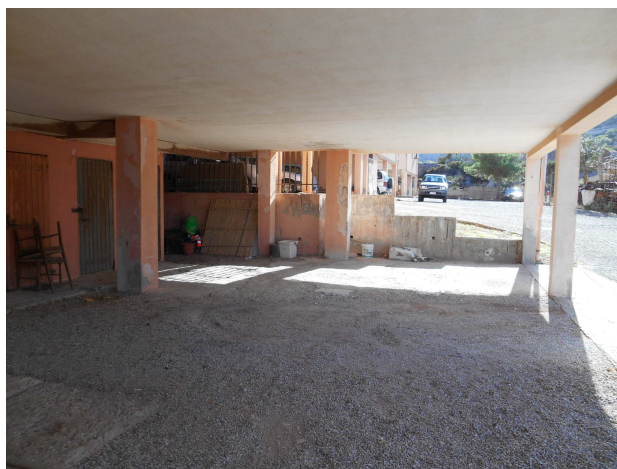
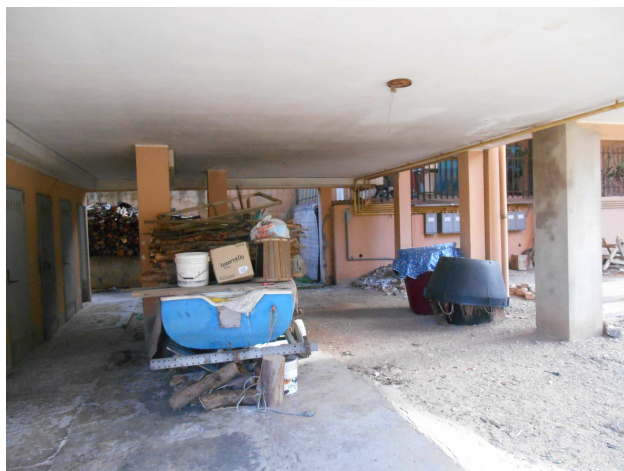
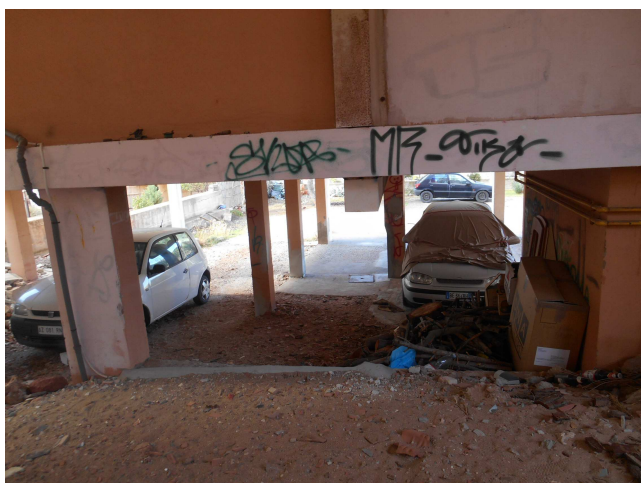
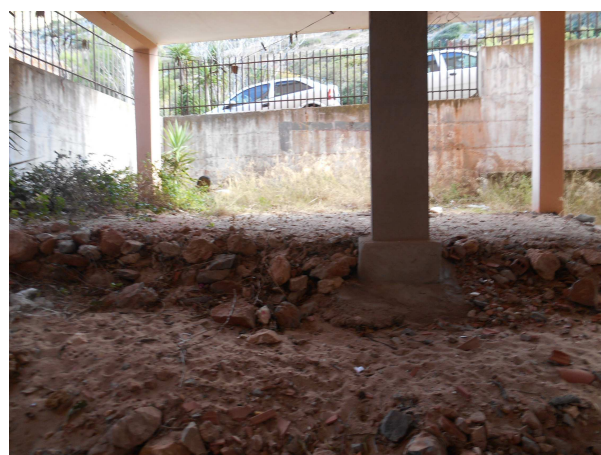
## PIANI PILOTIS

L'intervento edilizio prevede la sistemazione dei piani pilotis con particolare riguardo alla rimozione del battuto esistente in misto di pietra e la posa in opera di un massetto in calcestruzzo dell'altezza di cm 15, previa posa di rete elettrosaldata.

Pertanto, considerato che vi sono state delle perdite dalle condotte fognarie esistenti, si dovranno sostituire le stesse nonché i pozzetti fognari.

Si interverrà anche sulle condotte fognarie delle acque piovane, ora inesistenti, provvedendo alla posa di condotte di adeguato materiale e diametro ed i relativi pozzetti.

1. scavo, riporto, sistemazione con massetto, in cls e rete elettrosaldata, del piano pilotis dei fabbricati "A", "B" e "C";
2. rimozione e posizionamento di nuove condotte fognarie comprensive di pozzetti fognari nei tre fabbricati;

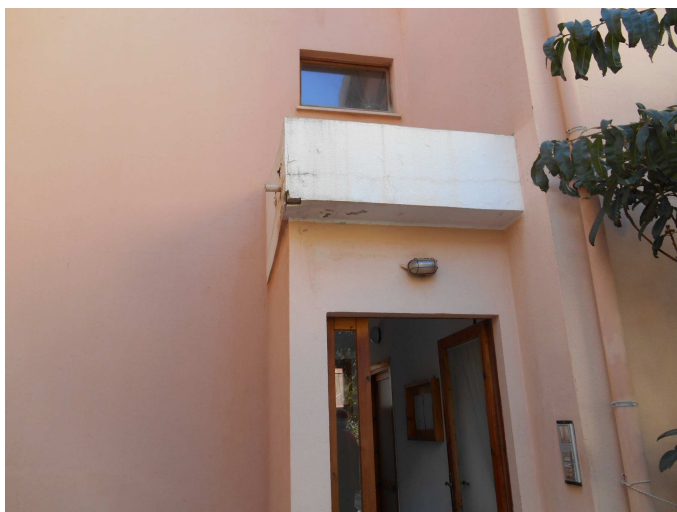
## INFISSI

Saranno oggetto di revisione anche i portoni d'ingresso posti al piano terra e al piano pilotis.
