**INTERVENTI DI MESSA IN SICUREZZA FONDALE DI DUE  
PALAZZINE (N. 8098 e N. 8122) SITE A BACU ABIS NEL  
COMUNE DI CARBONIA**

**PROGETTO ESECUTIVO**

**OGGETTO:  
RELAZIONE GENERALE  
Palazzina n.8098 - Viale della Libertà**

**Febbraio 2016**

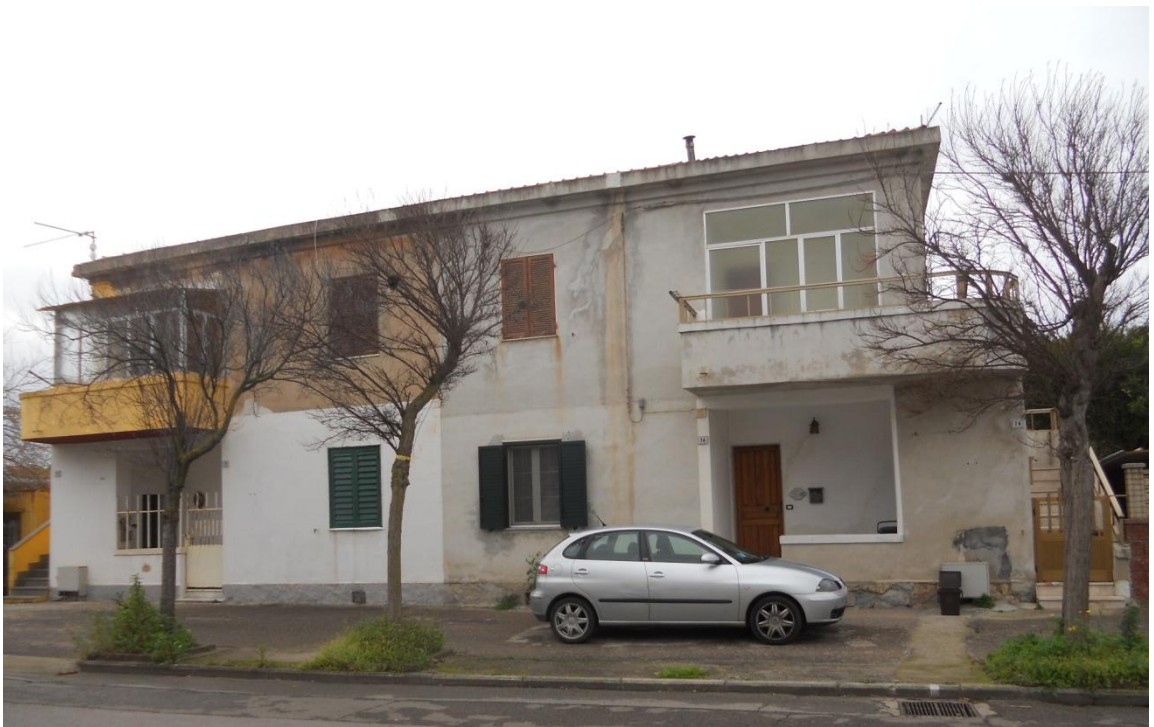
Dai sopralluoghi e rilievi inoltre emerge un quadro fessurativo avanzato che ha interessato tutti prospetti, con lesioni di diversa grandezza.

L'indagine esplorativa ha dunque evidenziato come il quadro fessurativo sia in stato avanzato e nel contempo indica che sia possibile una continua evoluzione dovuta all'esistenza di cedimenti fondali che hanno già interessato parte dei prospetti.

La palazzina è stata soggetta a dei cedimenti strutturali che hanno lesionato parte delle strutture verticali (pareti) e parte di quelle orizzontali (pavimenti-solai).
