**INTERVENTI DI MESSA IN SICUREZZA FONDALE DI DUE  
PALAZZINE (N. 8098 e N. 8122) SITE A BACU ABIS NEL  
COMUNE DI CARBONIA**

**PROGETTO ESECUTIVO**

**OGGETTO:  
RELAZIONE GENERALE  
Palazzina n.8122 - Via Cogne**

**Febbraio 2016**

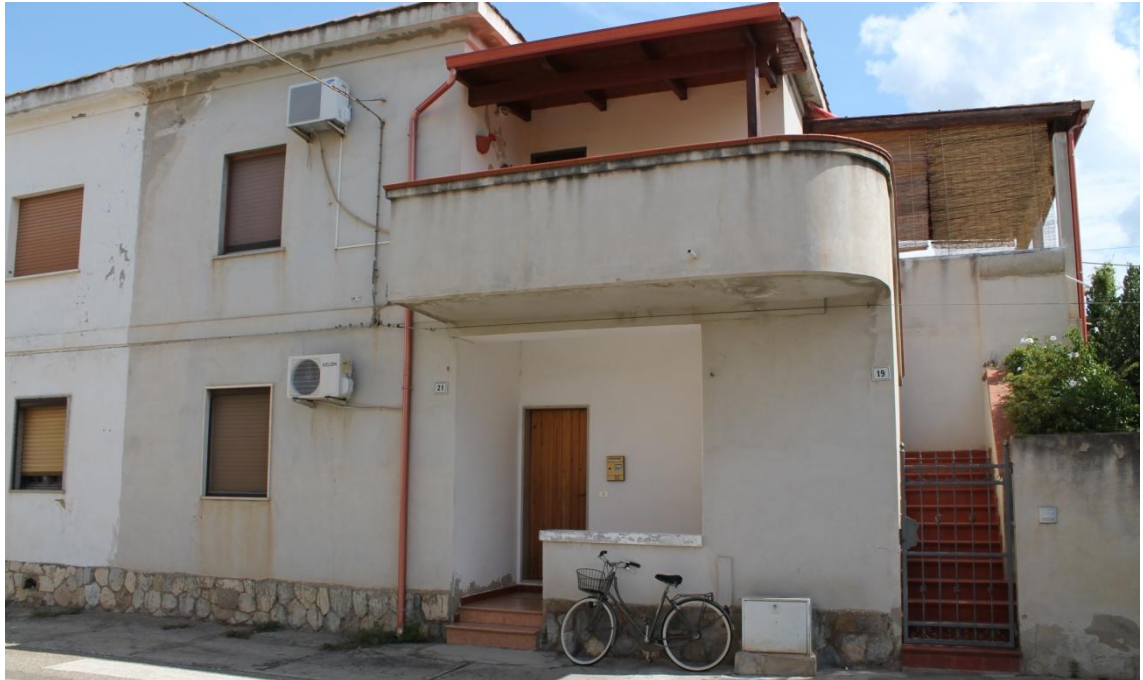
Dai sopralluoghi e rilievi inoltre emerge un quadro fessurativo avanzato che ha interessato tutti prospetti, con lesioni di diversa grandezza.

L'indagine esplorativa ha dunque evidenziato come il quadro fessurativo sia in stato avanzato e nel contempo indica che sia possibile una continua evoluzione dovuta all'esistenza di cedimenti fondali che hanno già interessato parte dei prospetti.
