**INTERVENTI DI MESSA IN SICUREZZA FONDALE DI DUE  
PALAZZINE (N. 8098 e N. 8122) SITE A BACU ABIS NEL  
COMUNE DI CARBONIA**

**PROGETTO ESECUTIVO**

**OGGETTO:**  
**RELAZIONE TECNICA, GEOTECNICA E GEOLOGICA**  
**Palazzina n.8098 - Viale della Libertà**

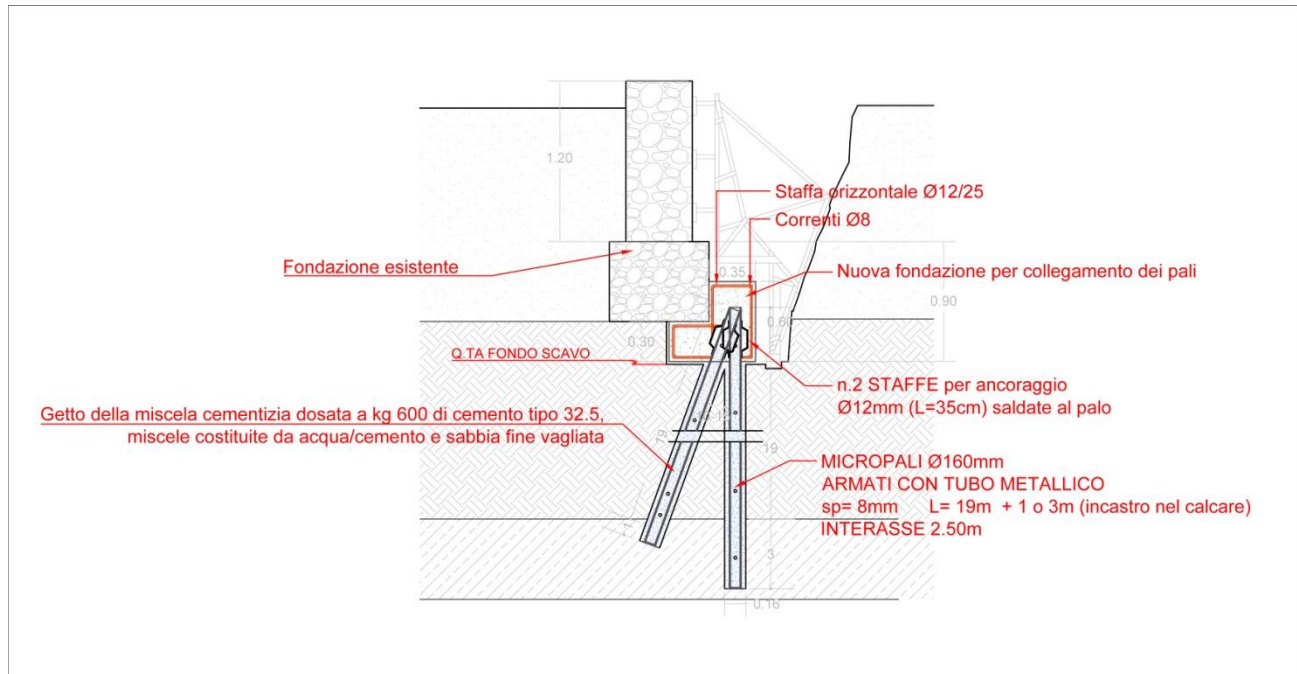
Poiché la tratta interessata è lunga circa 11m + circa 5m, il numero di cavalletti (compresi quelli d'estremità) è pari a 4+1 dove l'ultimo è condiviso con l'altra tratta e, quindi, 2 nella seconda tratta per complessivi 7x2 elementi; ora, confermato l'incastro di circa 3m per gli elementi verticali, per quelli inclinati di  $10^{\circ}$ ÷ $15^{\circ}$  che lavorano come “puntoni” del sistema, è sufficiente un incastro minimo, ad es. 1m; si perviene allora a (7\*22m + 7\*20m) per un totale di (154 + 140)= 294m.

Resta il metodo "a cavalletto" come da schema **2c)** allegato, quale variante della sottofondazione per conci **2b)**, particolarmente idoneo per i casi di limitata estensione dell'intervento come per gli spigoli di 8098, con congruo tratto oltre la lesione.
