**INTERVENTI DI MESSA IN SICUREZZA FONDALE DI DUE  
PALAZZINE (N. 8098 e N. 8122) SITE A BACU ABIS NEL  
COMUNE DI CARBONIA**

**PROGETTO ESECUTIVO**

**OGGETTO:**  
**RELAZIONE TECNICA, GEOTECNICA E GEOLOGICA**  
**Palazzina n.8122 - Via Cogne**

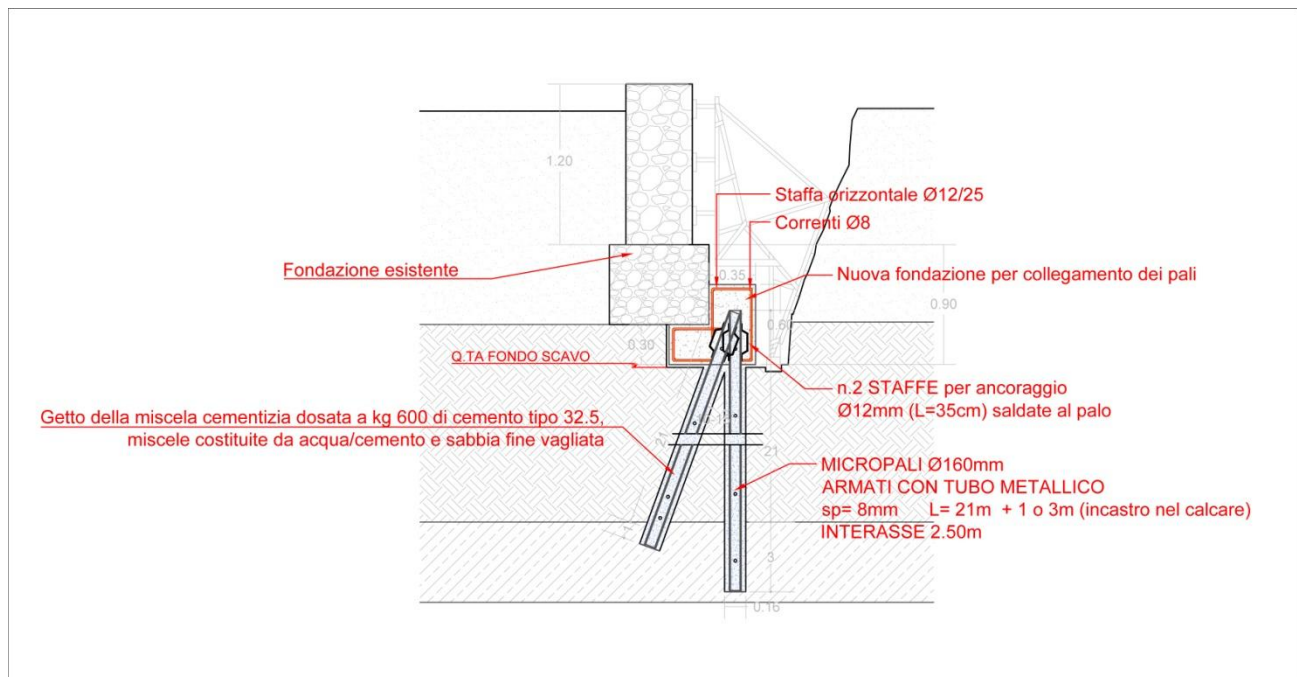
si ottengono 11,2 t e, per arrotondamento, l'interasse si riduce a 2,5m ( $= 28/11,2 \cdot 1,25$ ) con l'ulteriore coefficiente di sicurezza pari a 1,25 e prevedendo un piccolo allargamento della testa di collegamento/sottofondazione.

Poiché - per l'aliquota analoga all'8098 - la tratta interessata è lunga circa 11m + circa 5m, il numero di cavalletti (compresi quelli d'estremità) è pari a 4+1 dove l'ultimo è condiviso con l'altra tratta e, quindi, 2 nella seconda tratta per complessivi 7x2 elementi; ora, confermato l'incastro di circa 3m per gli elementi verticali, per quelli inclinati di  $10^\circ$ ÷ $15^\circ$  che lavorano come "puntoni" del sistema, è sufficiente un incastro minimo, ad es. 1m; si perviene allora a  $(7 \cdot 24m + 7 \cdot 22m)$  per un totale di  $(168 + 154) = 322m$ ; resta da valutare l'aliquota "nuova" per la quale l'analisi dei carichi fornisce 3,1 t/m; quindi, per la tratta frontale di circa 6,5m si ritengono sufficienti 2 cavalletti, cioè  $(2 \cdot 24m + 2 \cdot 21m) = (48 + 42) = 90m$  e ulteriori 3 trasversali  $(3 \cdot 24m + 3 \cdot 21m)$  cioè 135m ed il totale assomma a  $322+90+135 = 547m$ .

Resta il metodo "a cavalletto" come da schema **2c)** allegato, quale variante della sottofondazione per conci **2b)**, particolarmente idoneo per i casi di limitata estensione dell'intervento come per gli spigoli di 8098, con congruo tratto oltre la lesione.
