INTERVENTI DI MESSA IN SICUREZZA FONDALE DI DUE  
PALAZZINE (N. 8098 e N. 8122) SITE A BACU ABIS NEL  
COMUNE DI CARBONIA

PROGETTO ESECUTIVO

OGGETTO:  
CONSOLIDAMENTO DELLE LESIONI  
Palazzina n.8122 - Via Cogne

TAV. 10

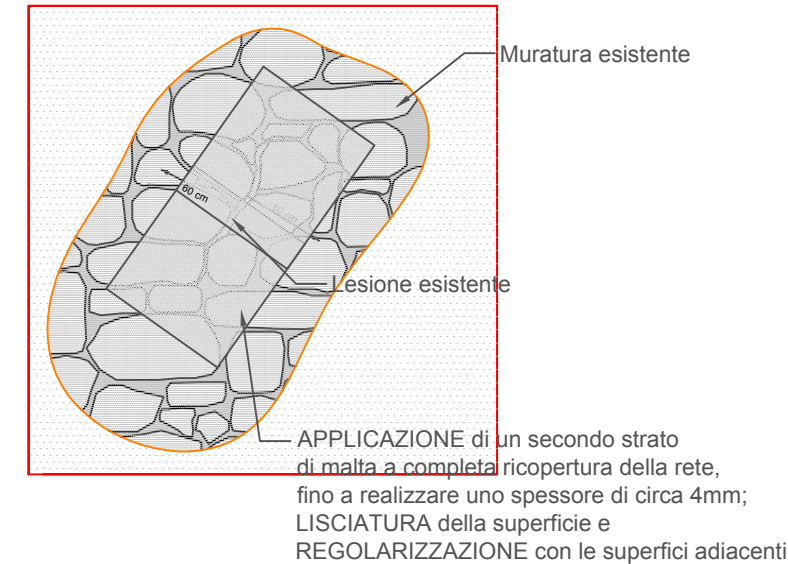
5) Rifinitura finale

In caso di lesioni non profonde si procede direttamente con la preparazione della matrice (malta premiscelata bicomponente ad elevata duttilità a base calce idraulica (NHL) ed ecopozzolana, bicomponente, rinforzata con l'aggiunta di fibre di vetro) e la successiva posa di sola rete a maglie quadrate bilanciata (0° - 90°) in fibra di vetro di qualità alcali-resistente (vetro A.R.) o in fibra di basalto, apprettata durante la preparazione della matrice (malta). La polvere è additivata con il lattice per migliorarne l'adesione al supporto. Stesura di un secondo strato di malta, con finitura simile a quella esistente, esercitando una leggera pressione con una spatola metallica piana in modo da farla aderire perfettamente alla malta applicata per la ricopertura finale della rete fino a completa regolarizzazione con le superfici adiacenti.
